贵州省普安县甲金水库烟区水源工程

水土保持设施验收报告

编制单位：贵州天保生态股份有限公司

2020年9月

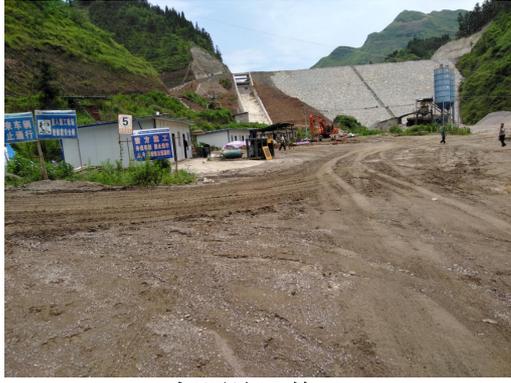
坝区治理前

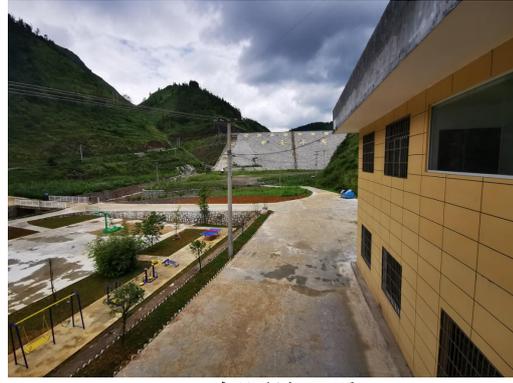
坝区治理后

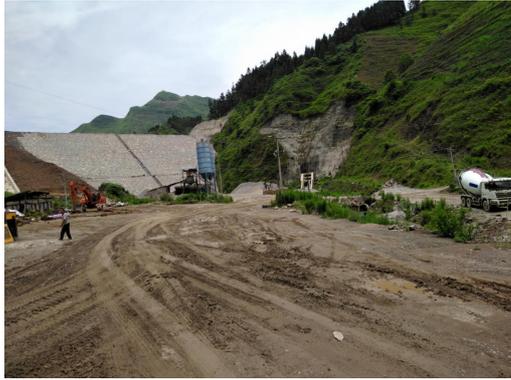
坝区治理前

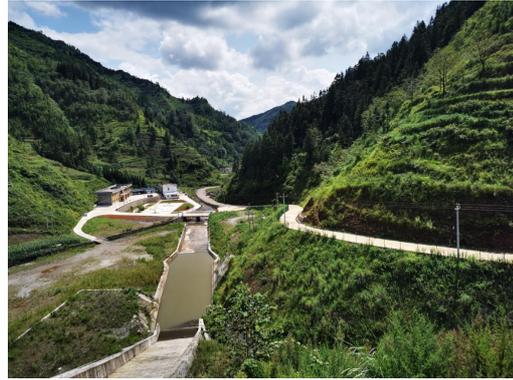
坝区治理后

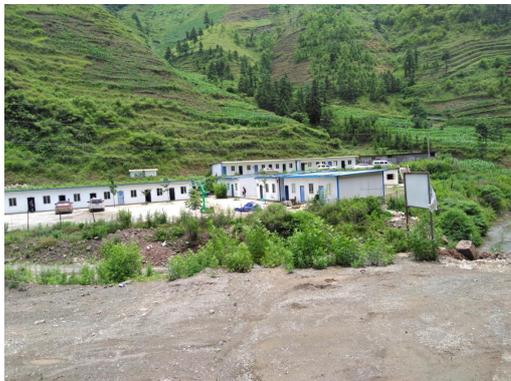
施工营区治理前

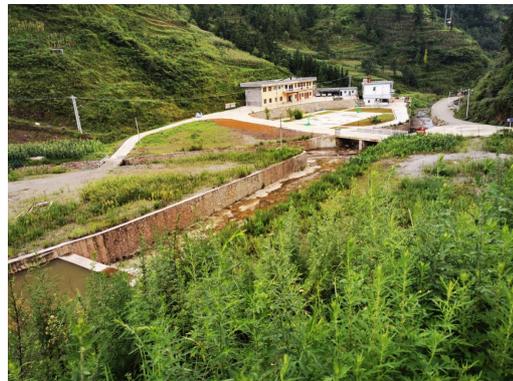
施工营区治理后

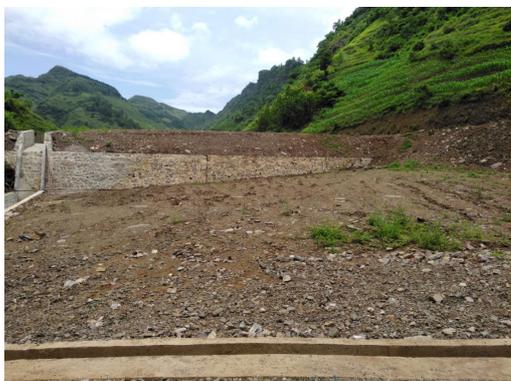
1#弃渣场治理前

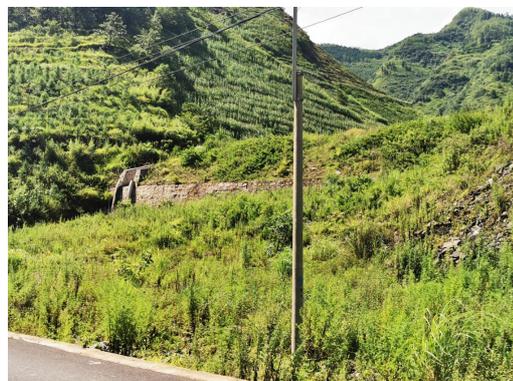
1#弃渣场治理后

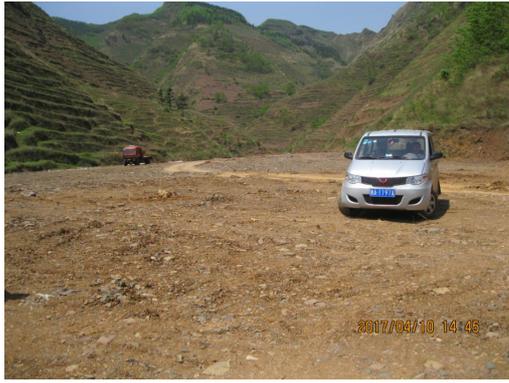
1#弃渣场治理前

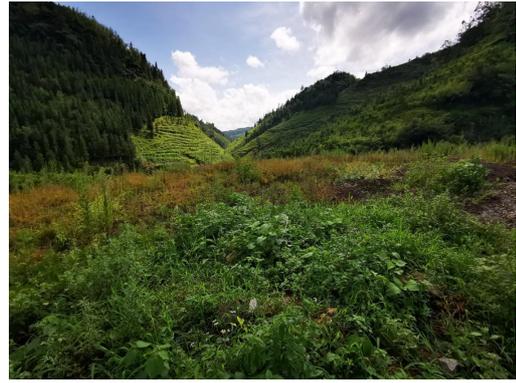
1#弃渣场治理后

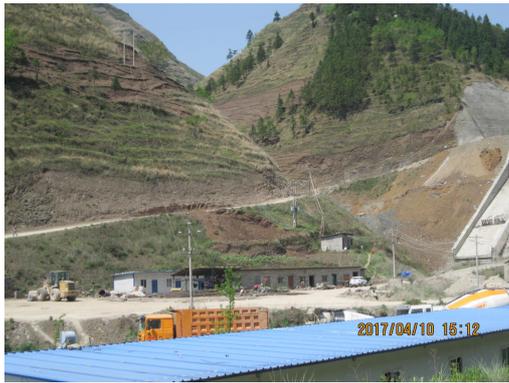
交通道路区治理前

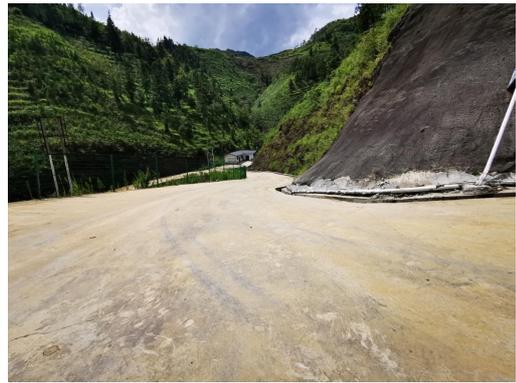
交通道路区治理后

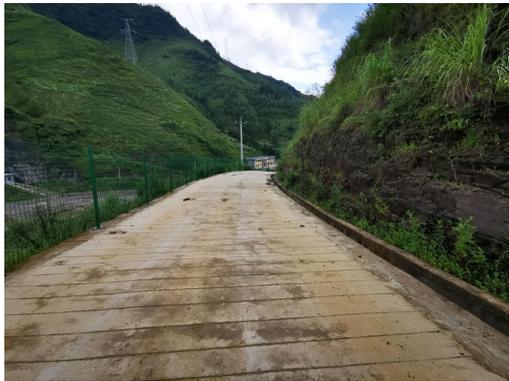
交通道路区治理前

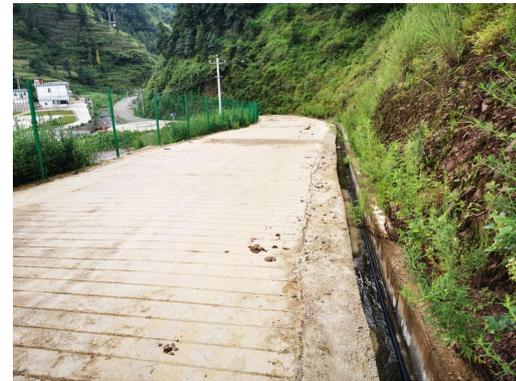
交通道路区治理后

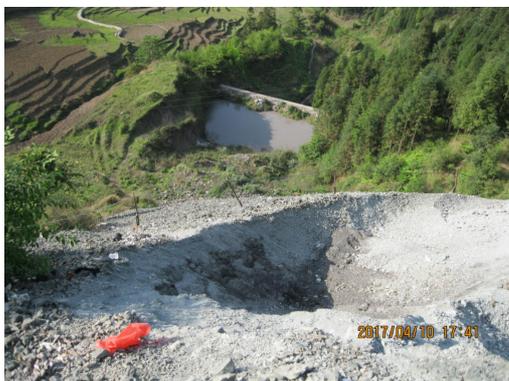
2#弃渣场治理前

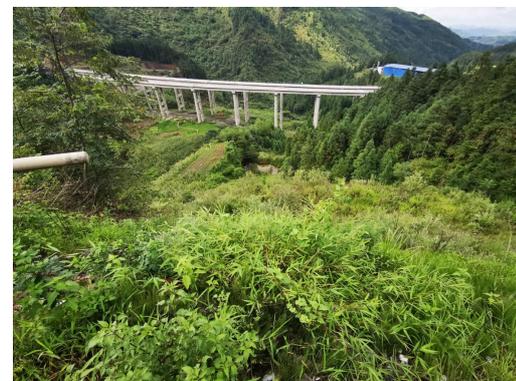
2#弃渣场治理后

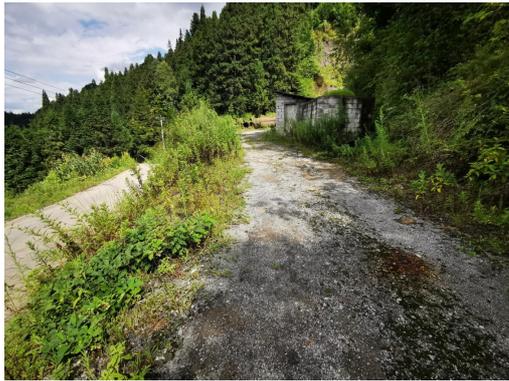
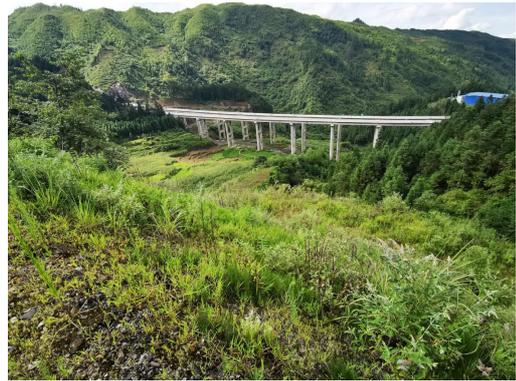
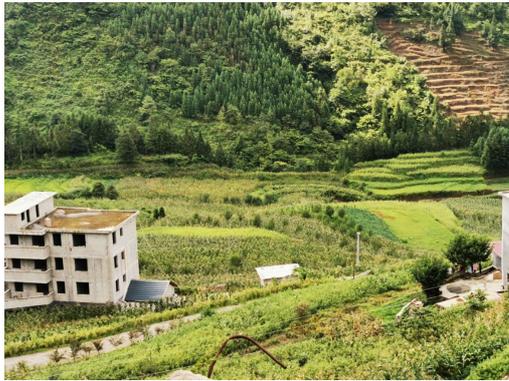
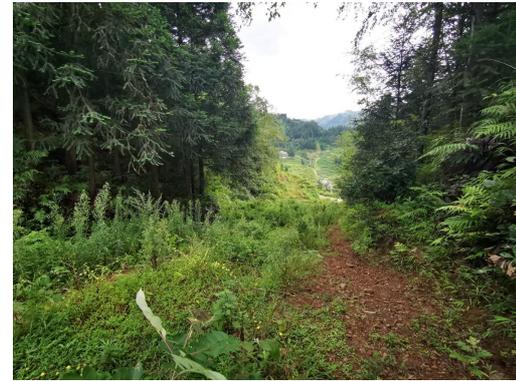
取水、输水灌溉区治理效果
