贵安新区小寨水厂工程

水土保持监测总结报告

监测单位: 贵州天保生态股份有限公司

2020年7月

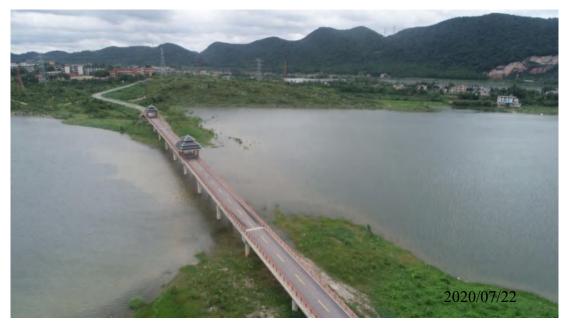
水源泵站进场道路治理效果图

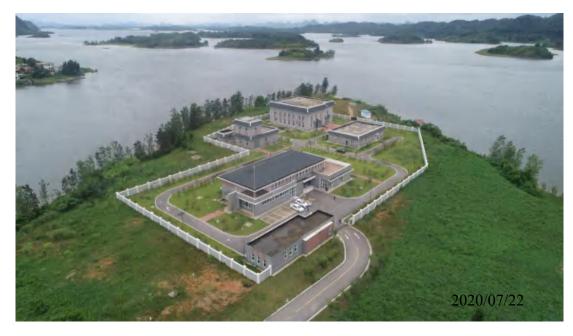
水源泵站治理效果图

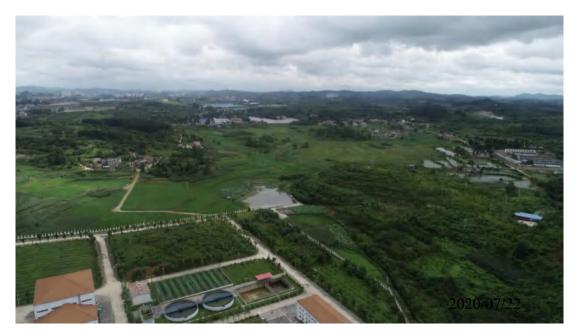
水厂区治理效果图

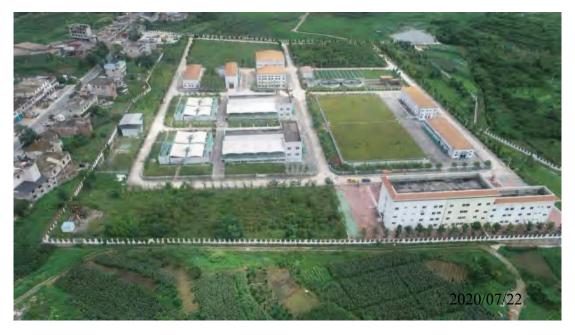
水厂区治理效果图

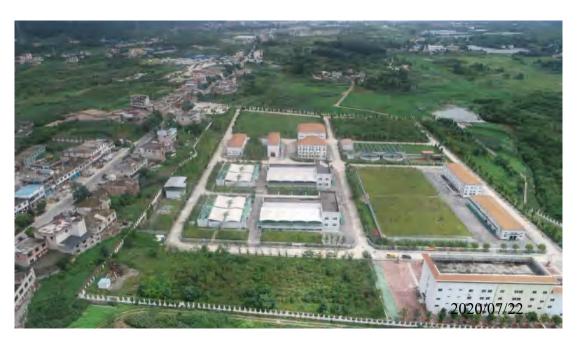
水厂区治理效果图

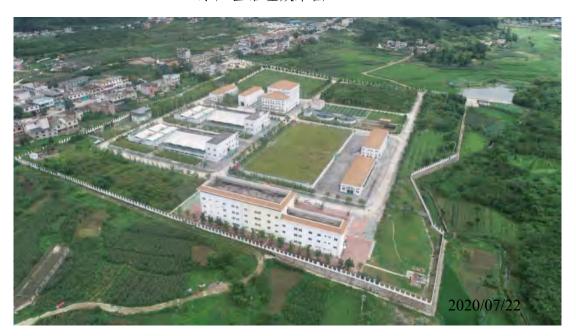
水厂区治理效果图

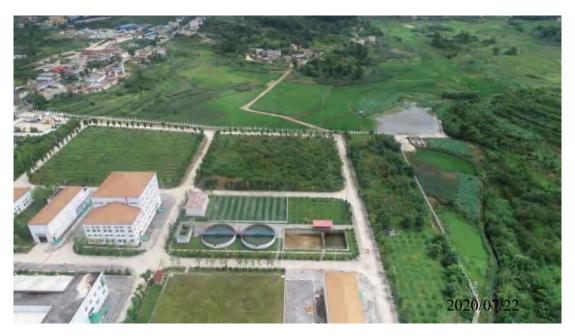
远期预留用地植被恢复图

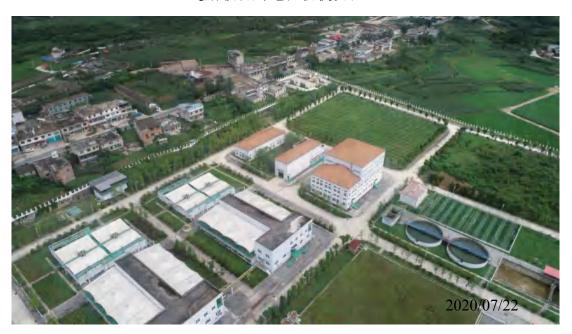
水厂区治理效果图

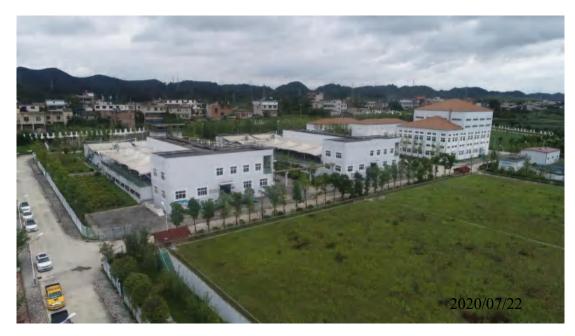
水厂区治理效果图

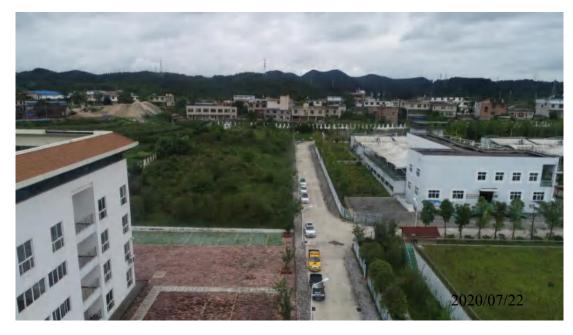
水厂区治理效果图

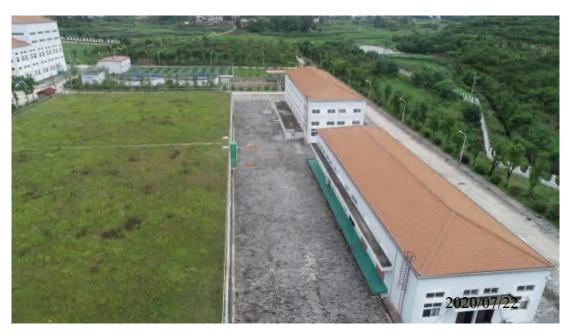
水厂区排水沟及植被向效果图

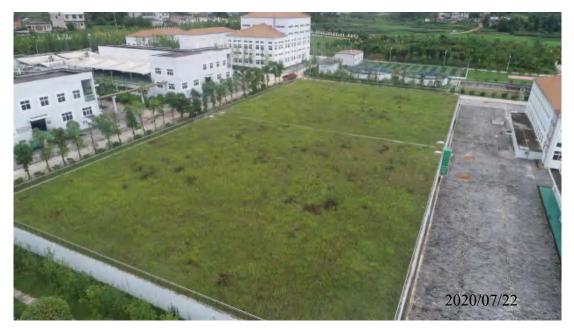
水厂区排水沟及植被向效果图

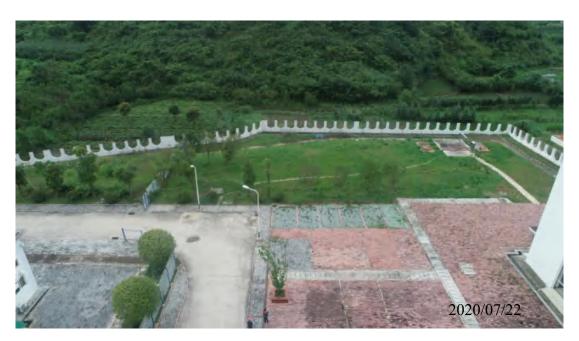
水厂区治理效果图

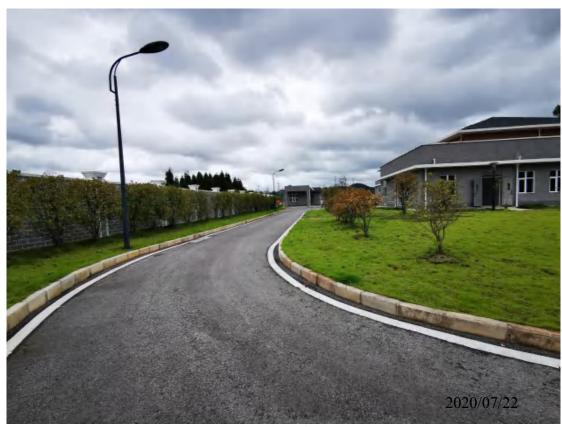
水源泵站治理效果图

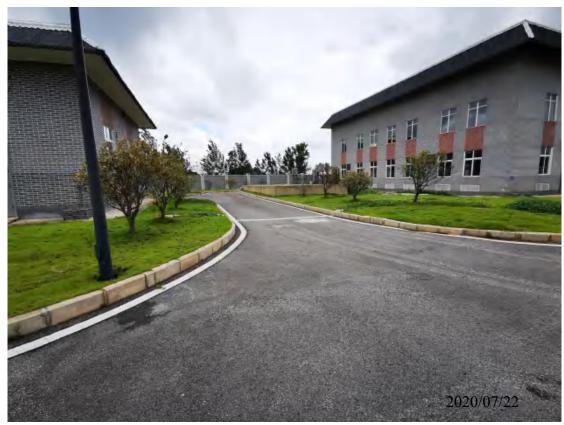
水源泵站治理效果图

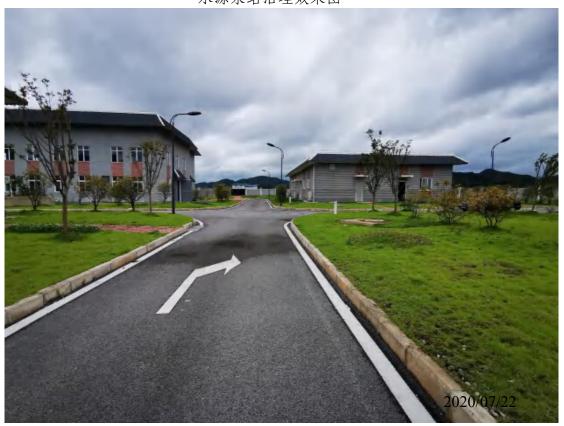
水源泵站治理效果图

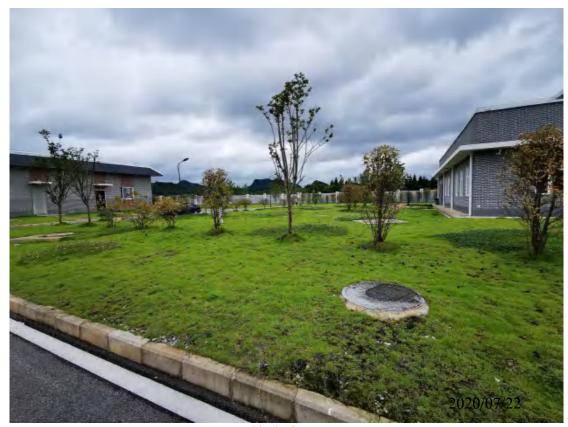
水源泵站植被效果图

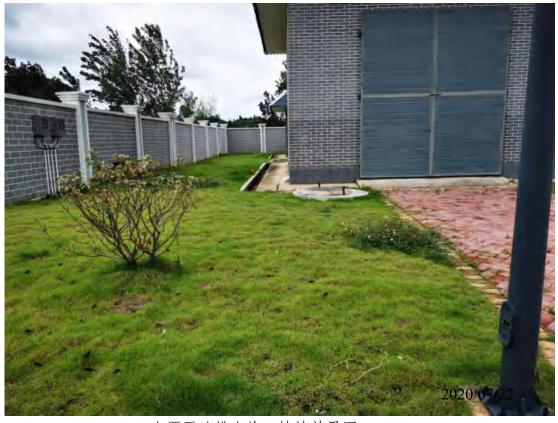
水源泵站排水沟、植被效果图

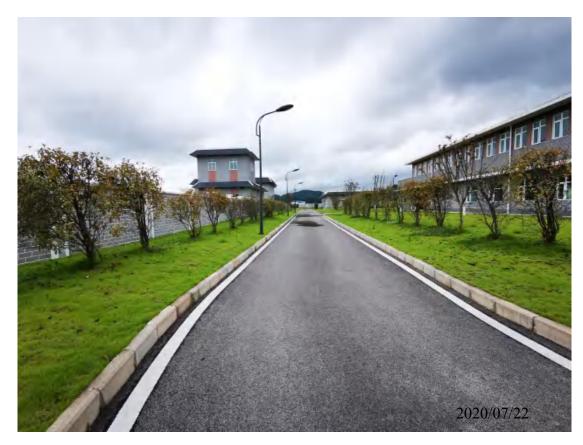
水源泵站植被效果图

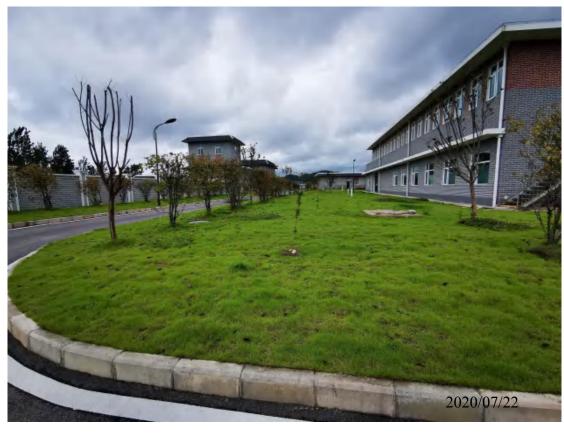
水源泵站植被效果图

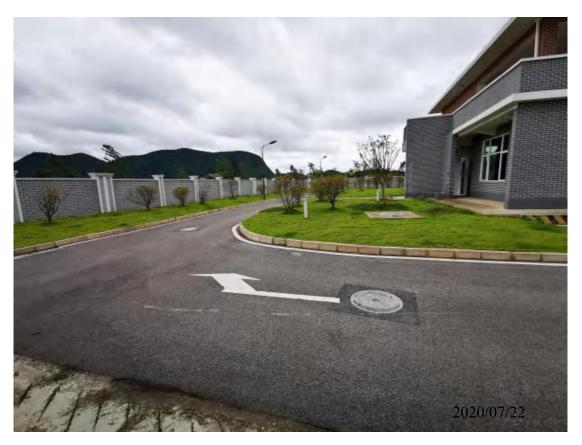
水源泵站植被效果图

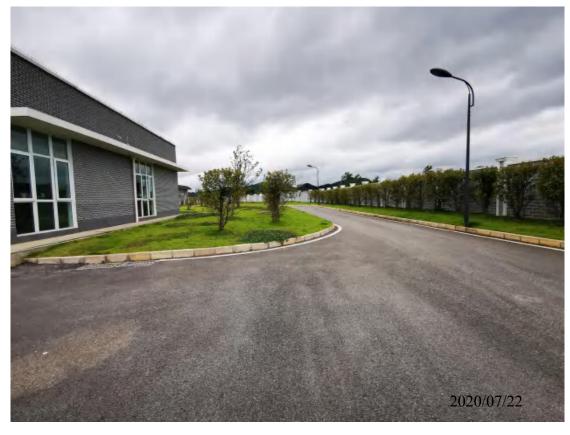
水源泵站植被效果图

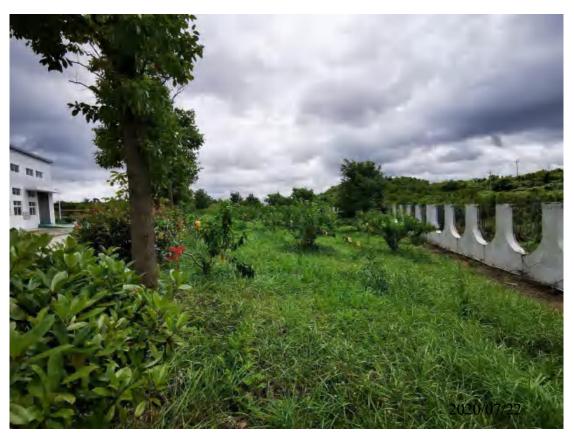
水厂区植被效果图

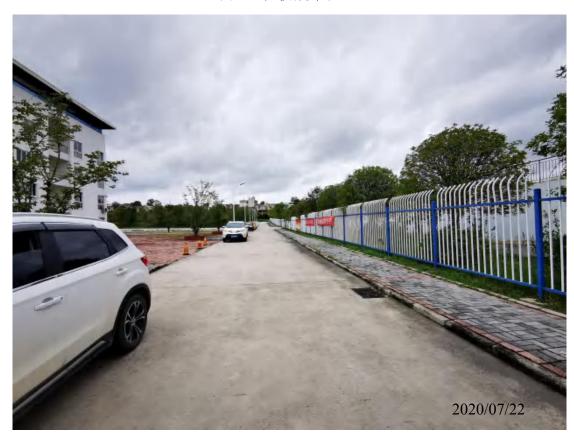
水厂区雨水口效果图

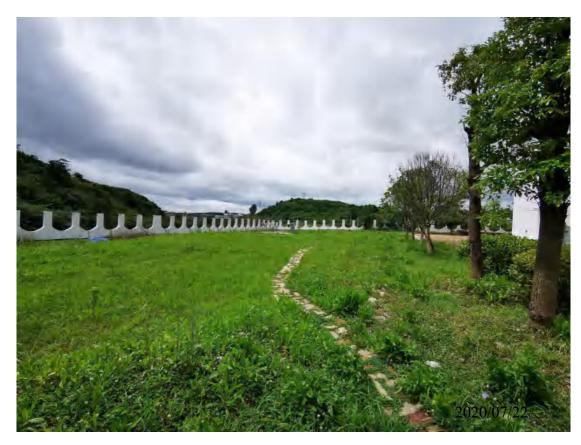
水厂区植被效果图
