荔波冰雪水世界主题乐园建设项目位于荔波县县城新区下白岩南侧(恩铭大道与樟江北桥路交界处北侧)，行政区划属荔波县管辖。由荔波盛世樟江旅游投资有限公司投资建设，建设性质为：新建；项目主要由接待服务区、休闲运动区、专项运动区、休闲娱乐区、商业购物区及弃渣场区等六部分组成，本项目目前已建成。

根据《开发建设项目水土保持设施验收管理办法》(水利部令第 16 号公布、第 24 号修订)的规定，受荔波盛世樟江旅游投资有限公司委托，我公司于 2020 年 11 月开始对荔波县冰雪水世界主题乐园建设项目工程水土保持设施验收报告的编制工作，我公司专门成立了荔波县冰雪水世界主题乐园建设项目水土保持设施验收工作组。

荔波县冰雪水世界主题乐园建设项目水土保持设施验收特性表

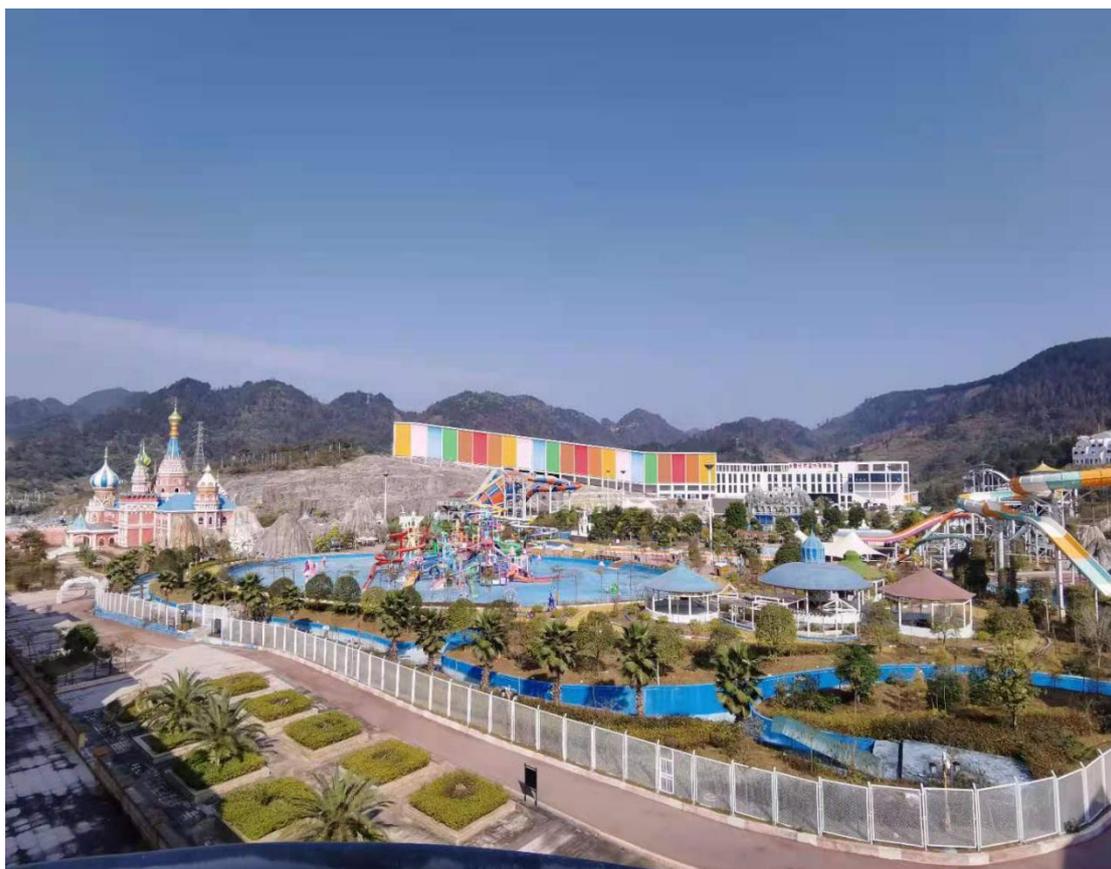
项目区恢复效果图

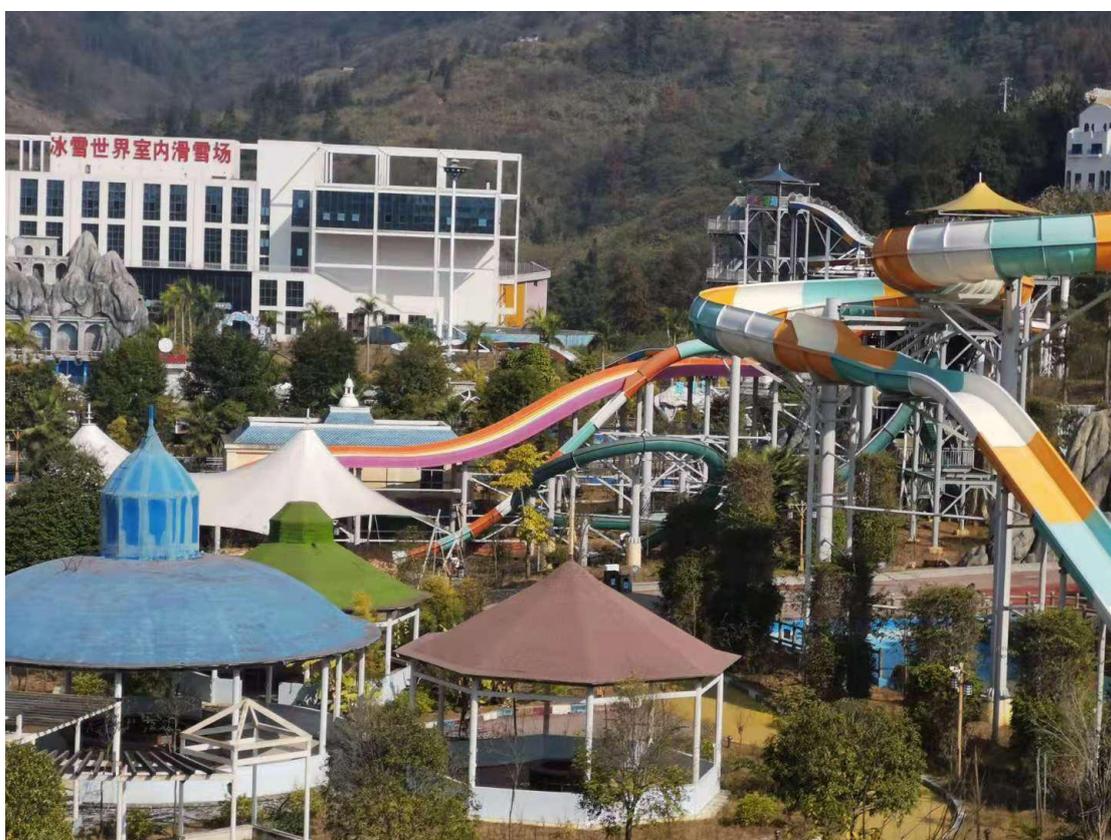
项目区恢复效果图

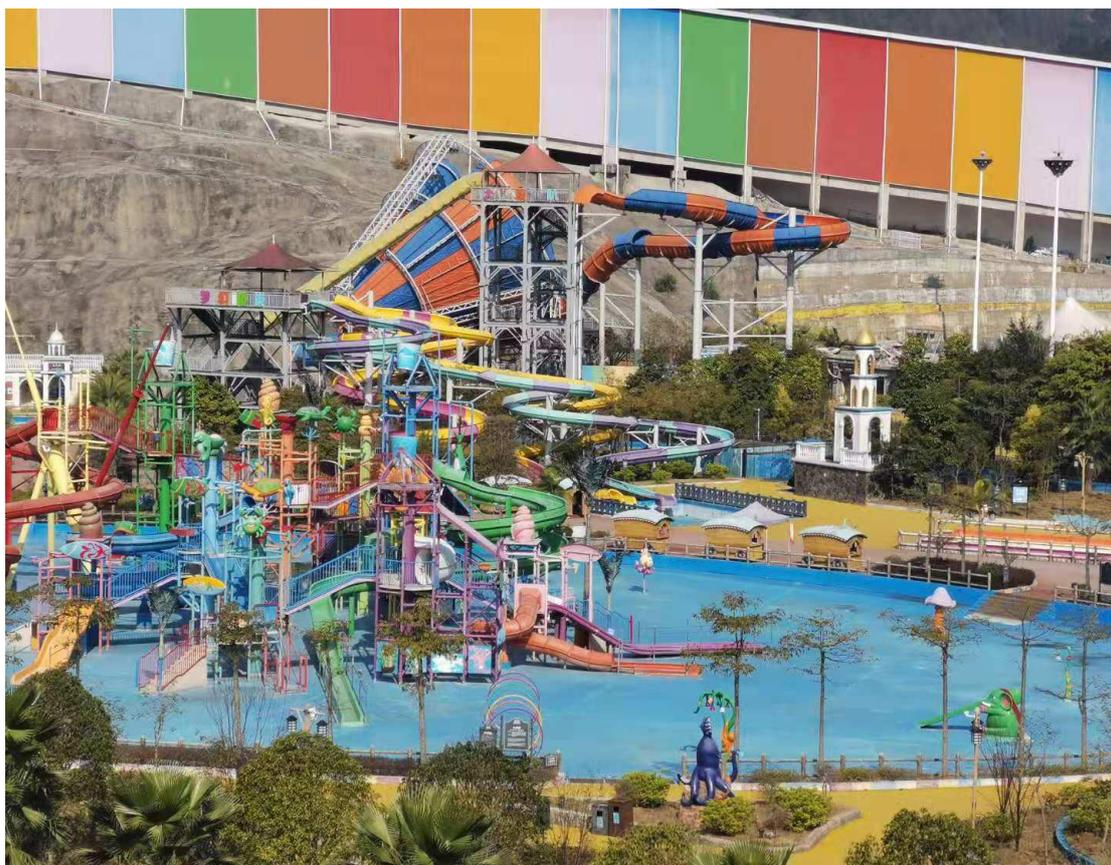
项目区植被恢复效果图

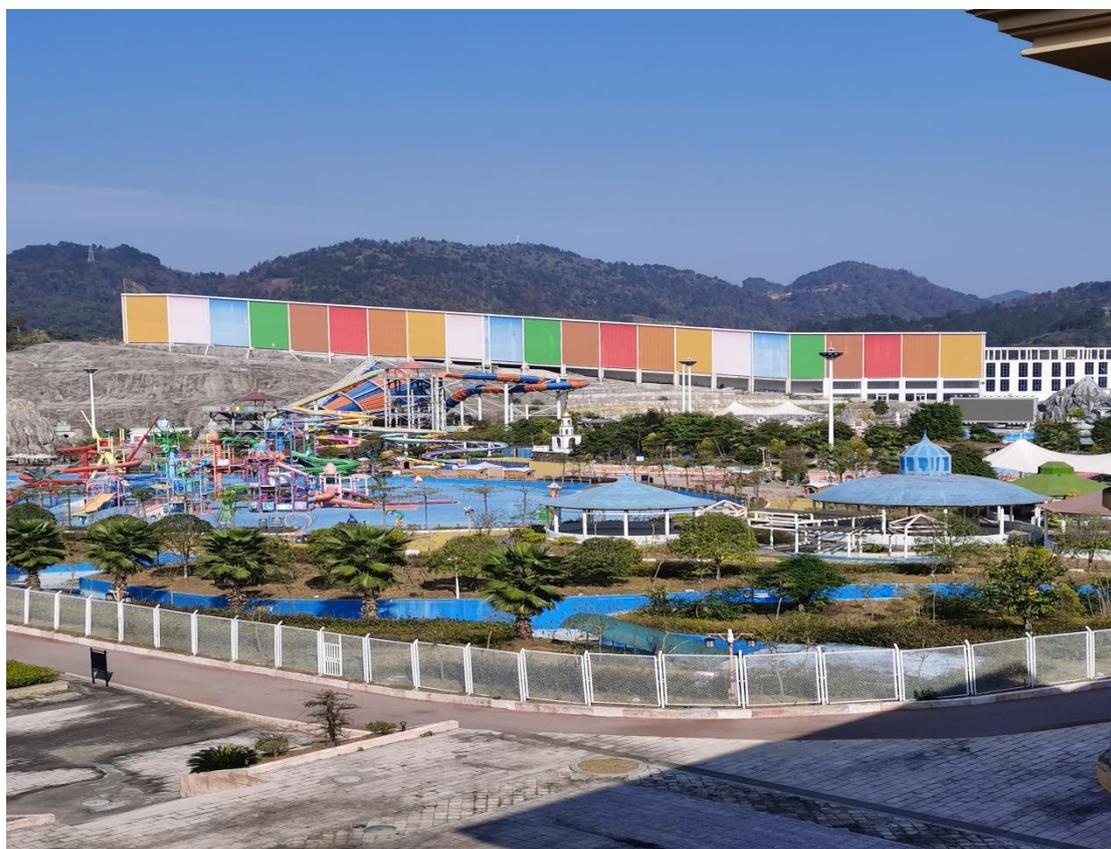
项目区植被恢复效果图

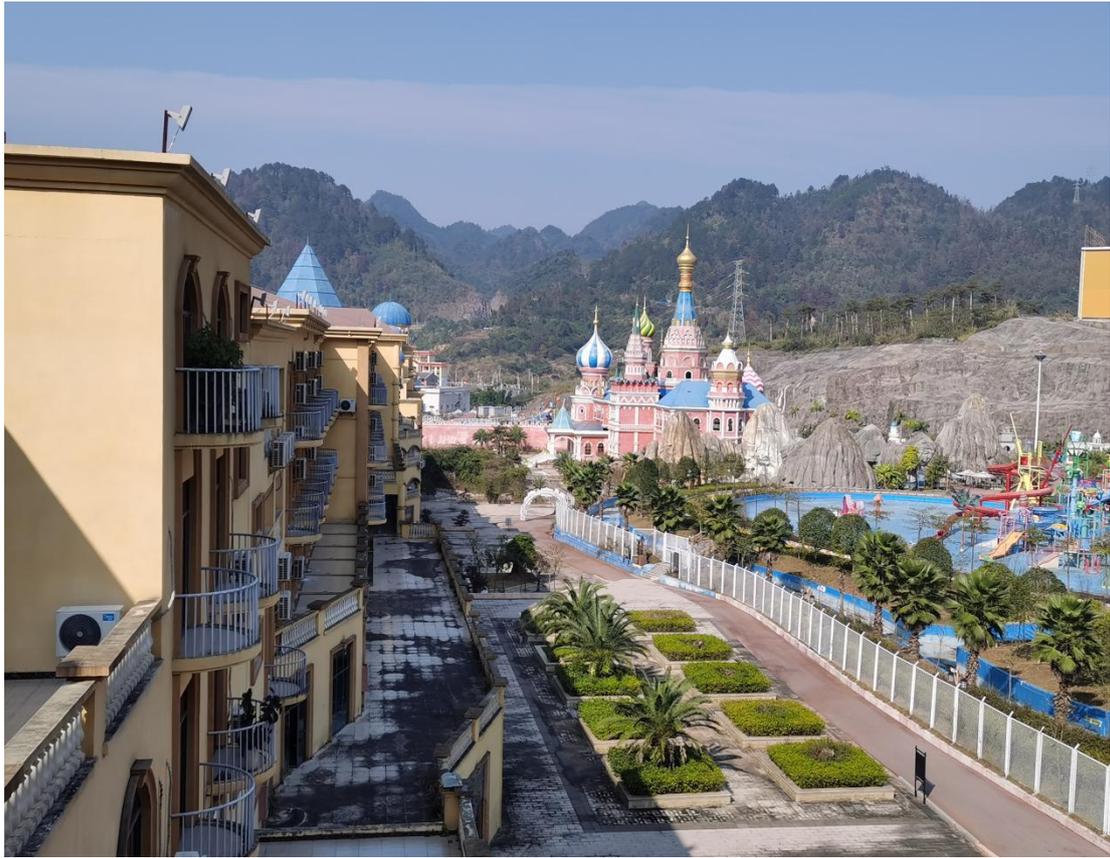
项目区植被恢复效果图

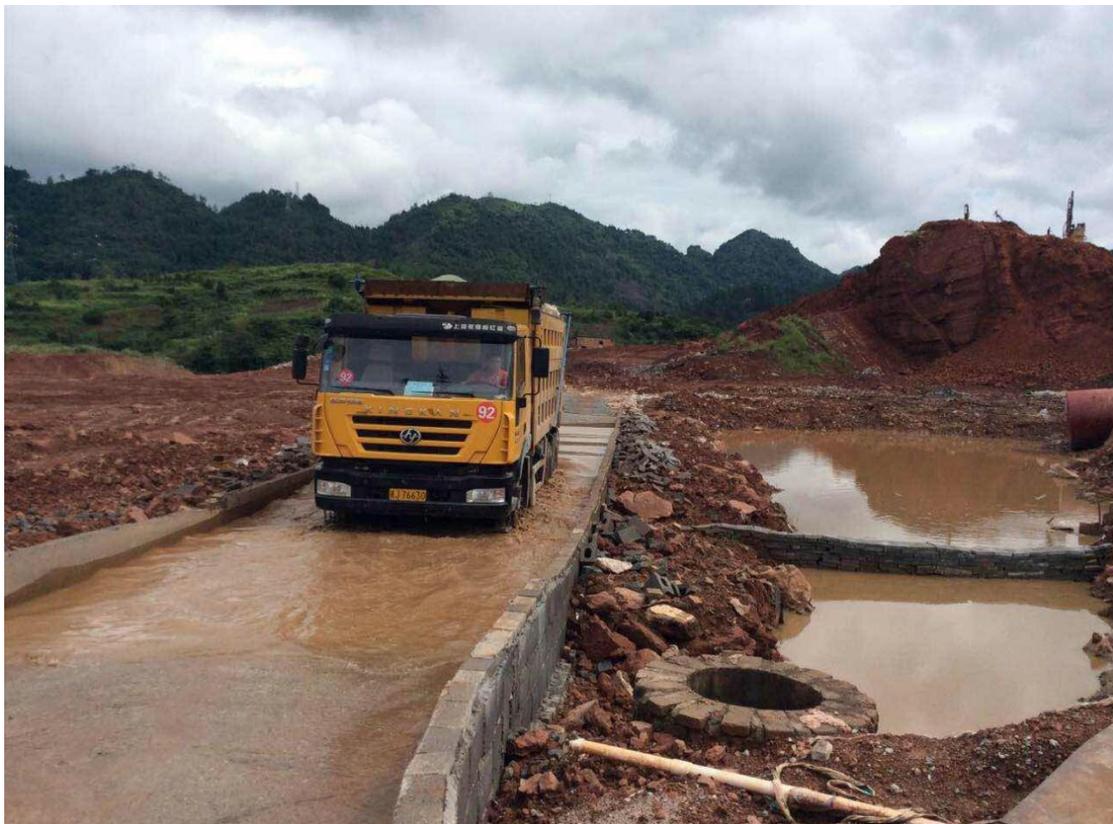
项目建设期临时沉沙池及洗车池

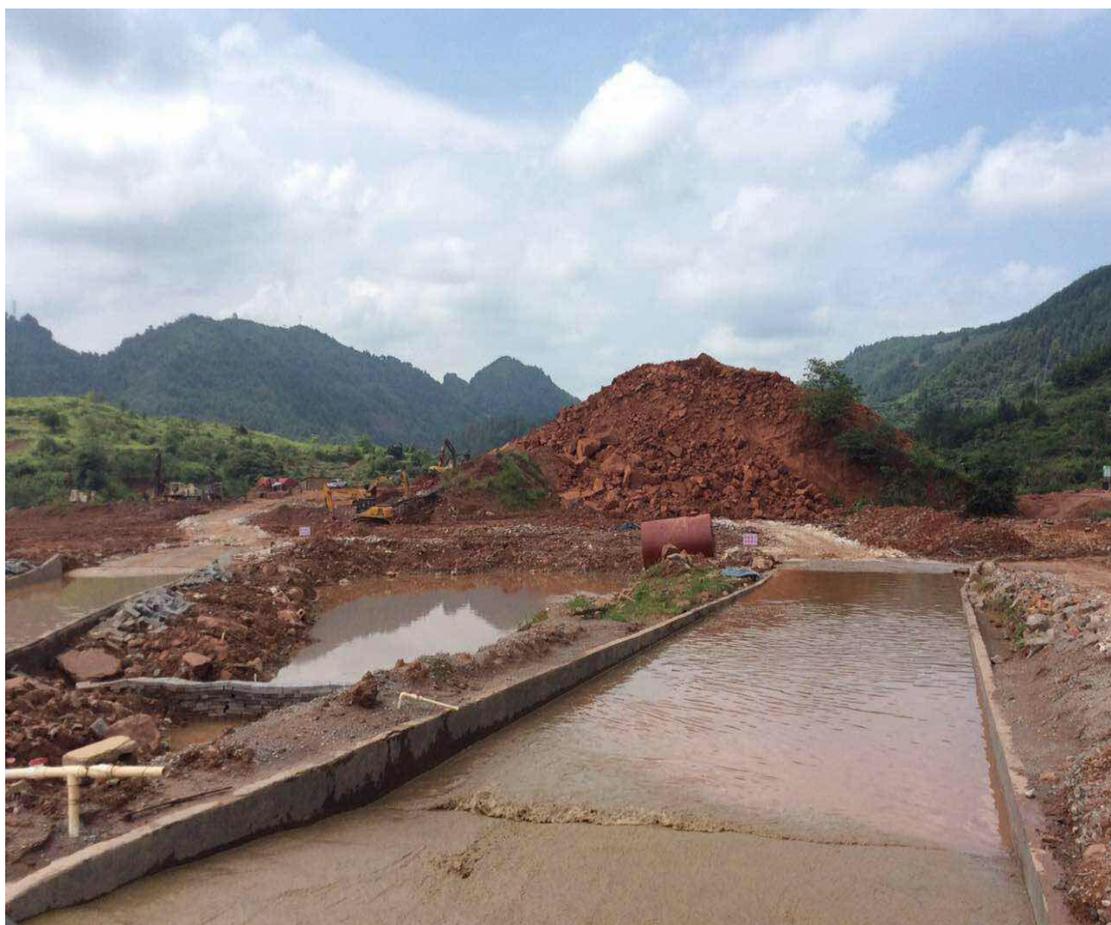
项目建设期临时排水、沉沙、洗车池
