遵宝钛业有限公司新建 10kt/a 海绵钛项目

# 水土保持设施验收报告

建设单位： 遵 义 钛 业 股 份 有 限 公 司

编制单位： 贵 州 天 保 生 态 股 份 有 限 公 司

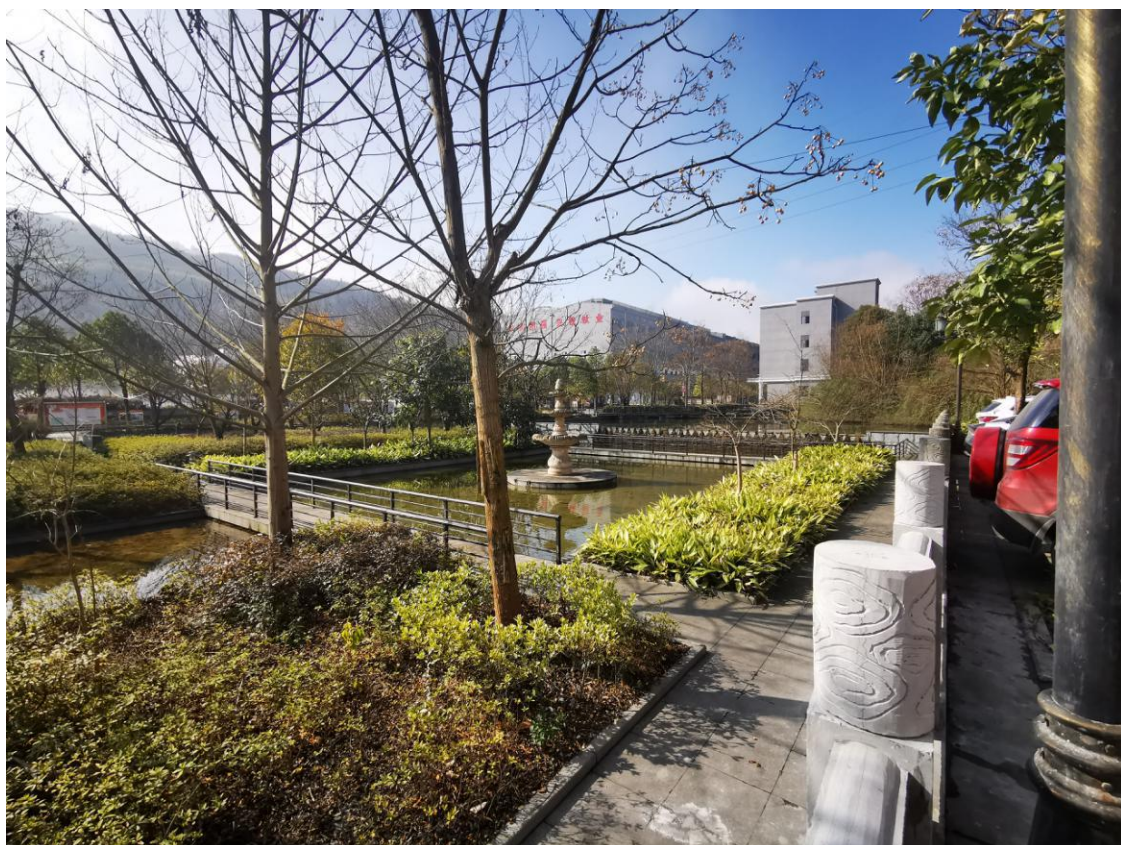
厂区（办公生活区）治理效果

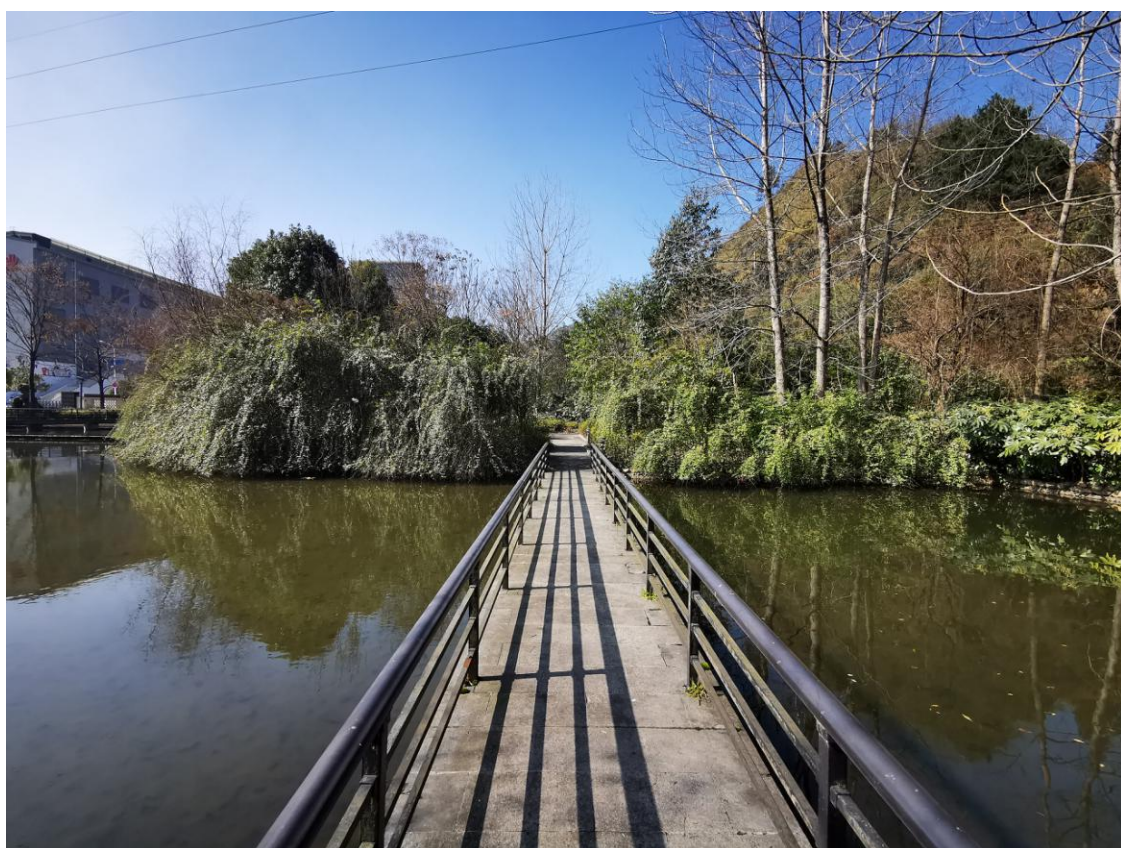
厂区（办公生活区）治理效果

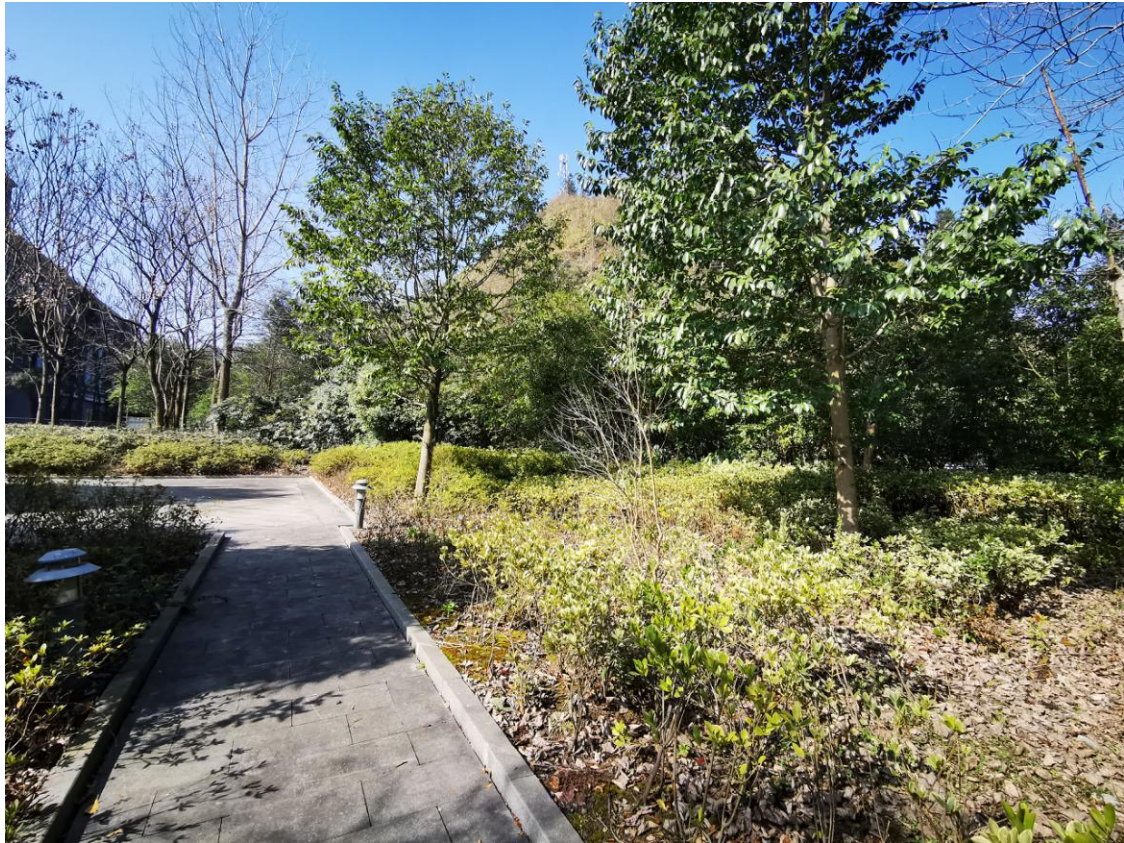
厂区（办公生活区）治理效果

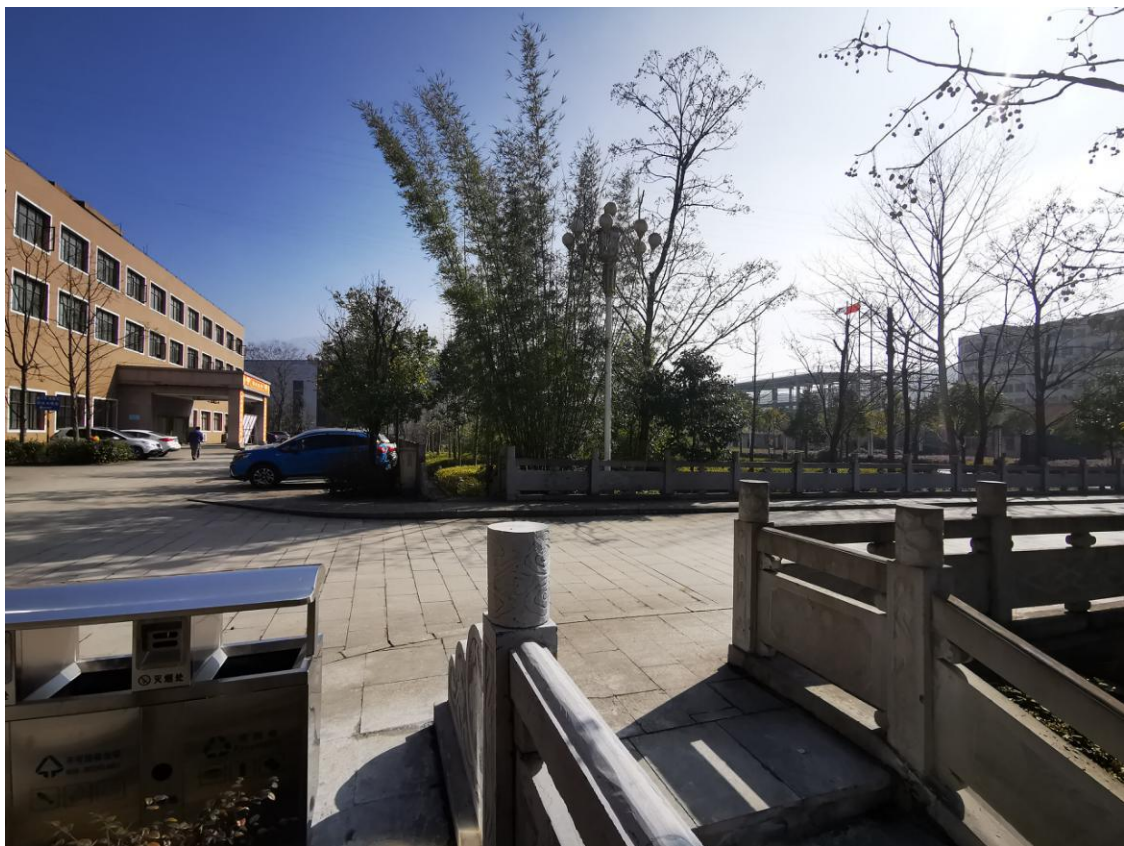
厂区（办公生活区）治理效果

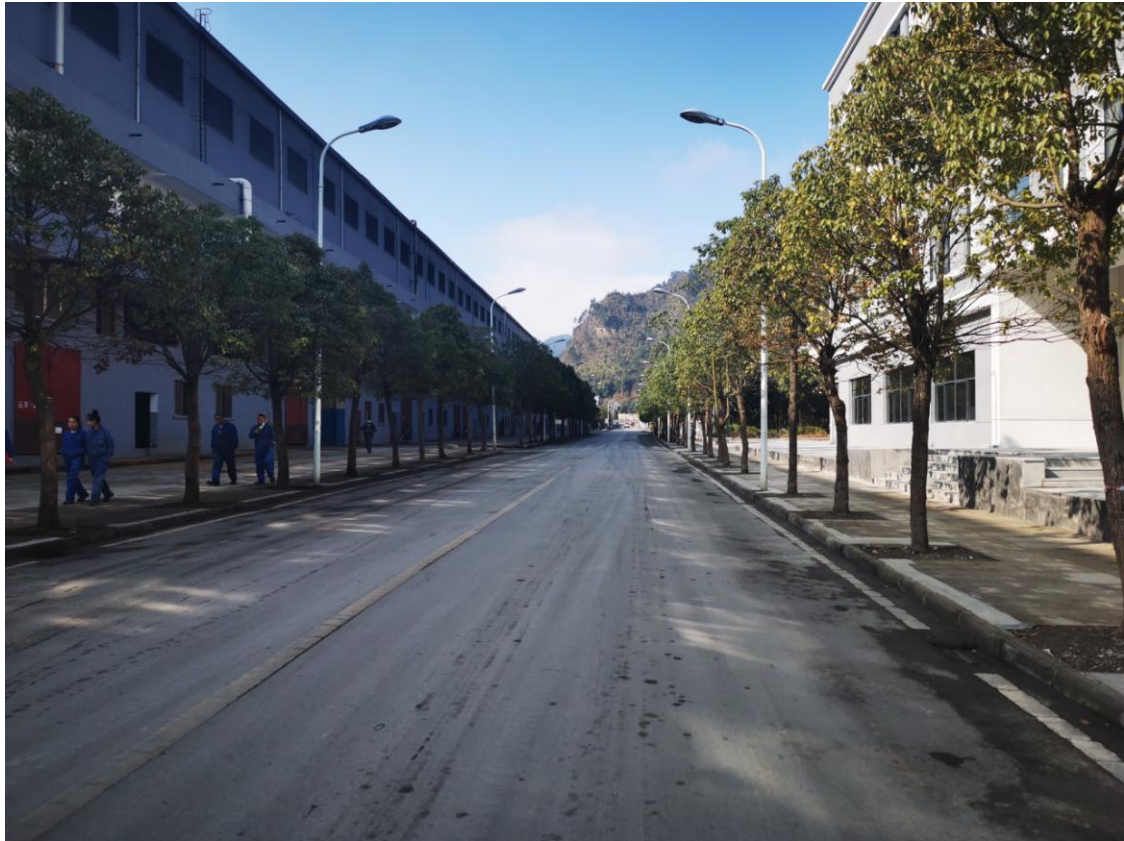
厂区（生产区）治理效果

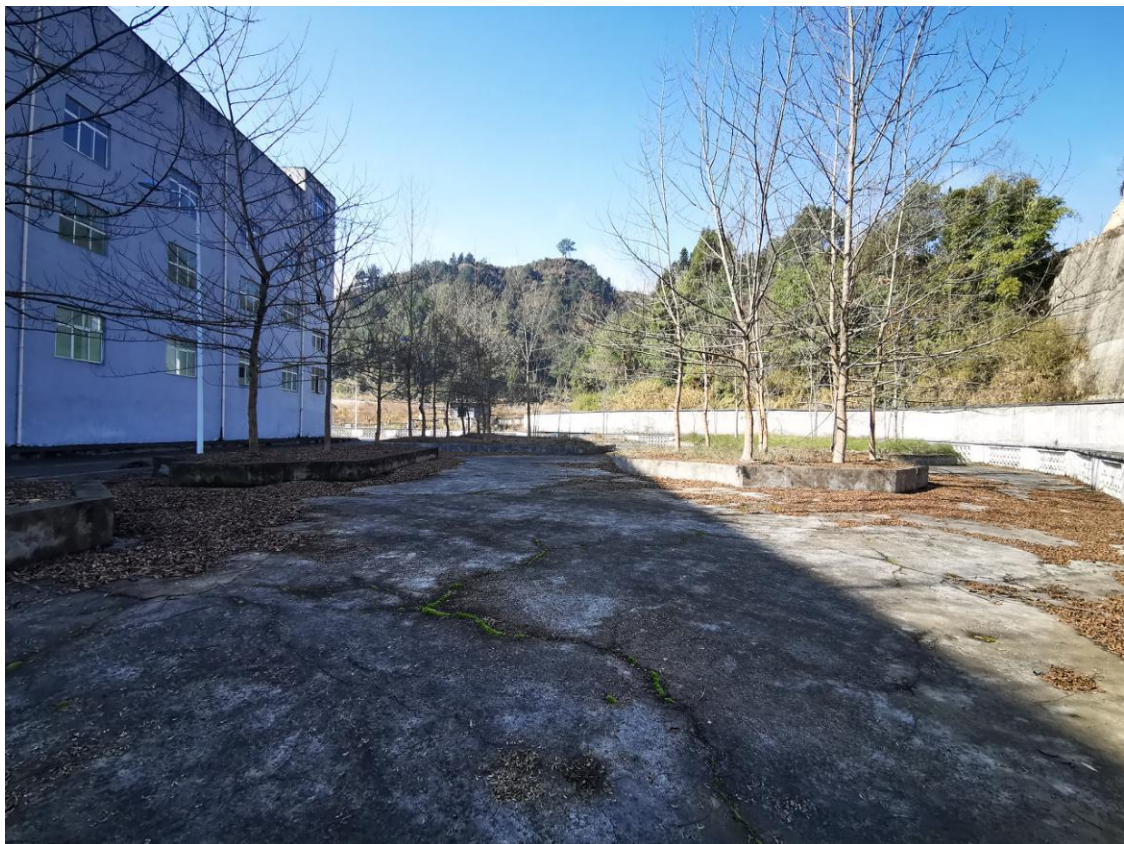
厂区（生产区）治理效果

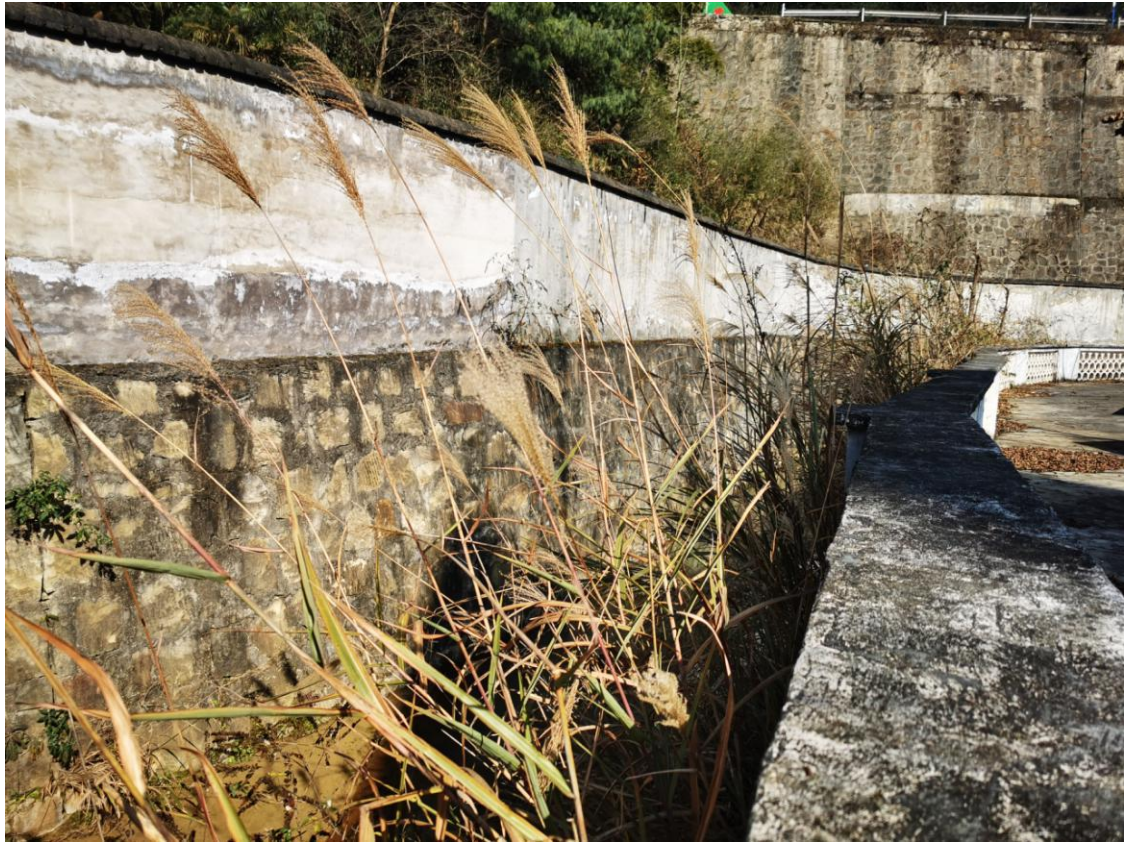
厂区（河流改道区）治理效果

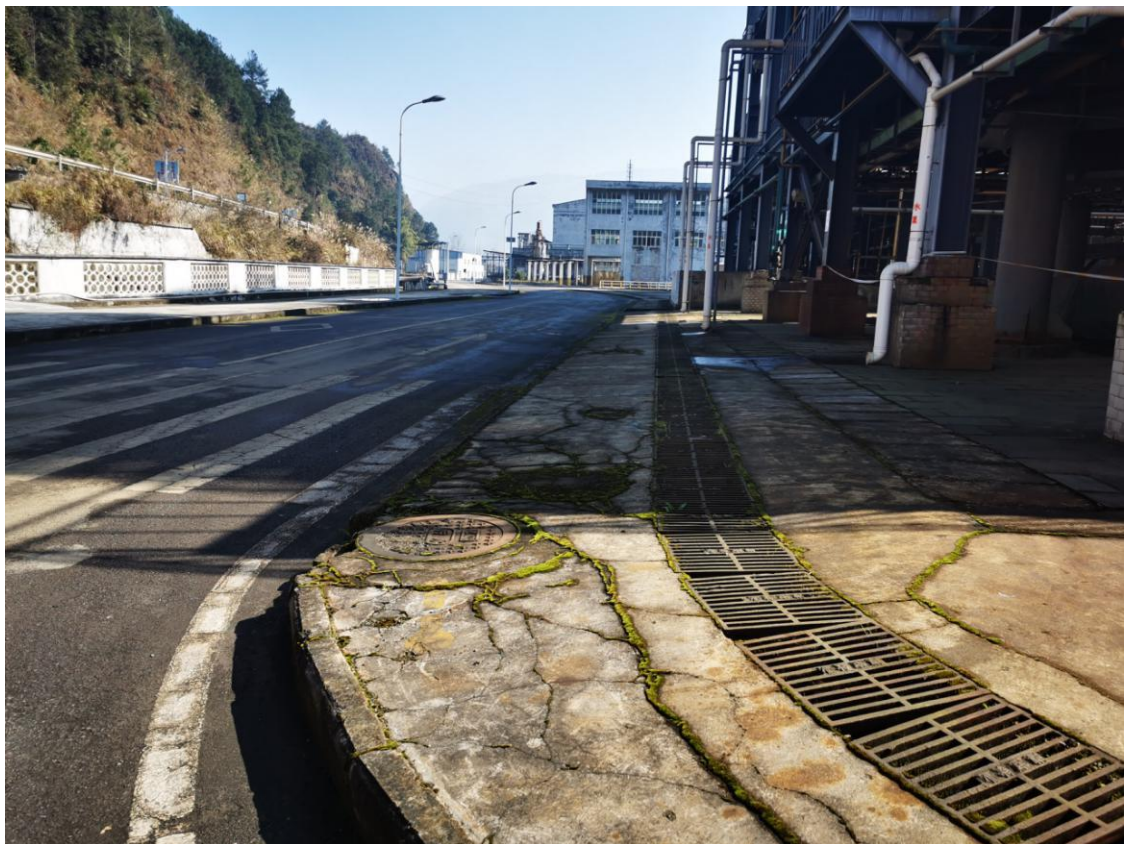
厂区（生产区）排水措施

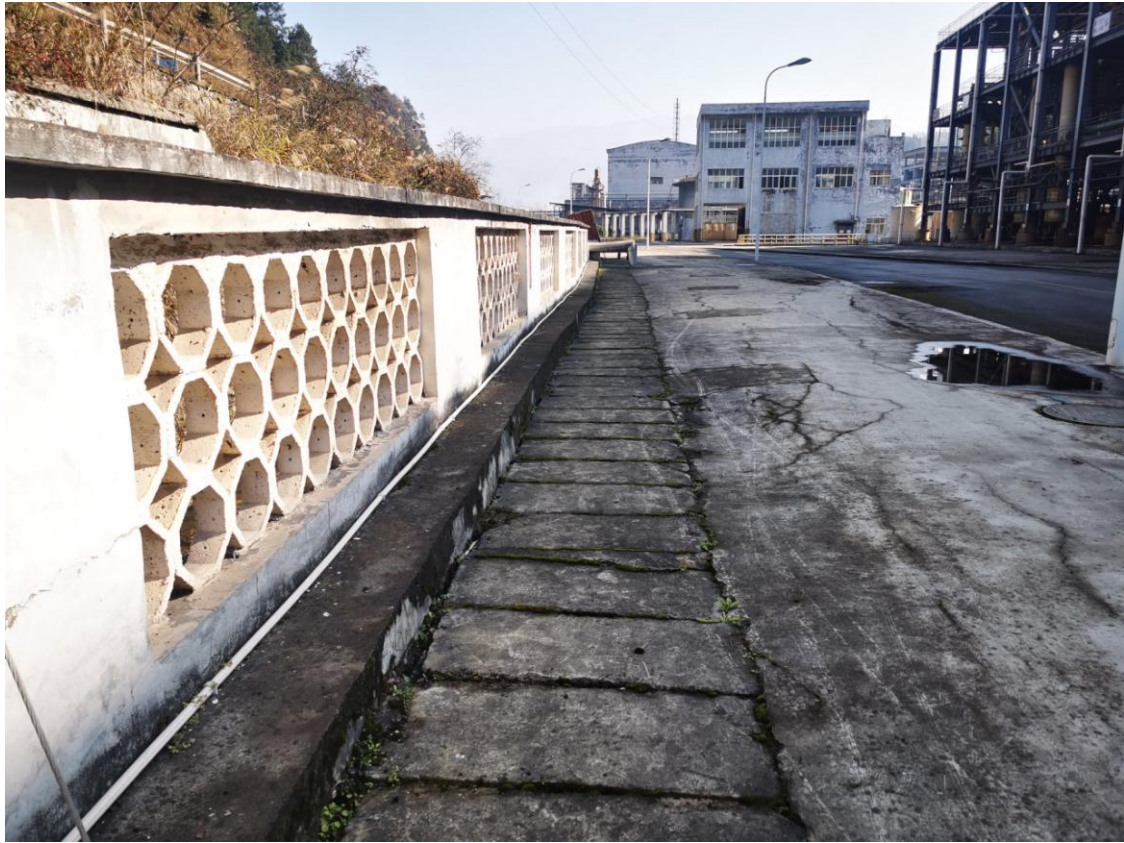
厂区（生产区）排水措施

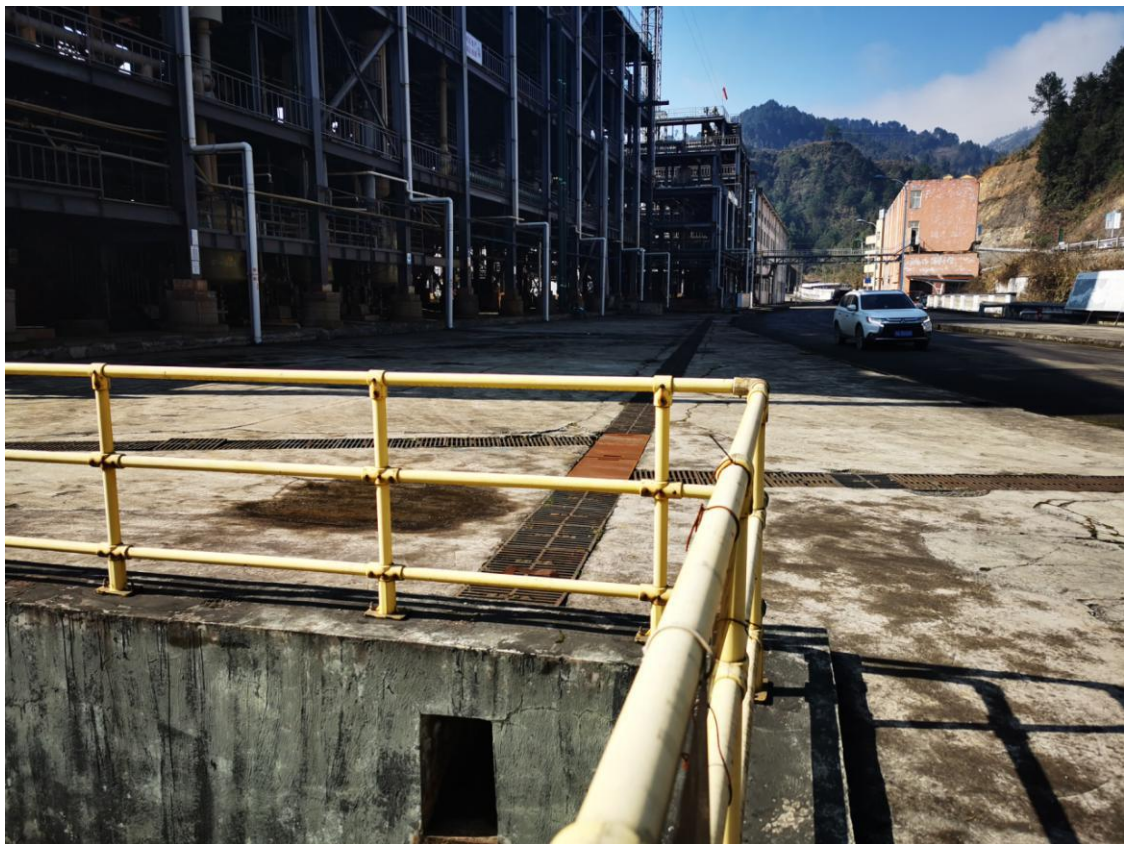
厂区（生产区）排水措施

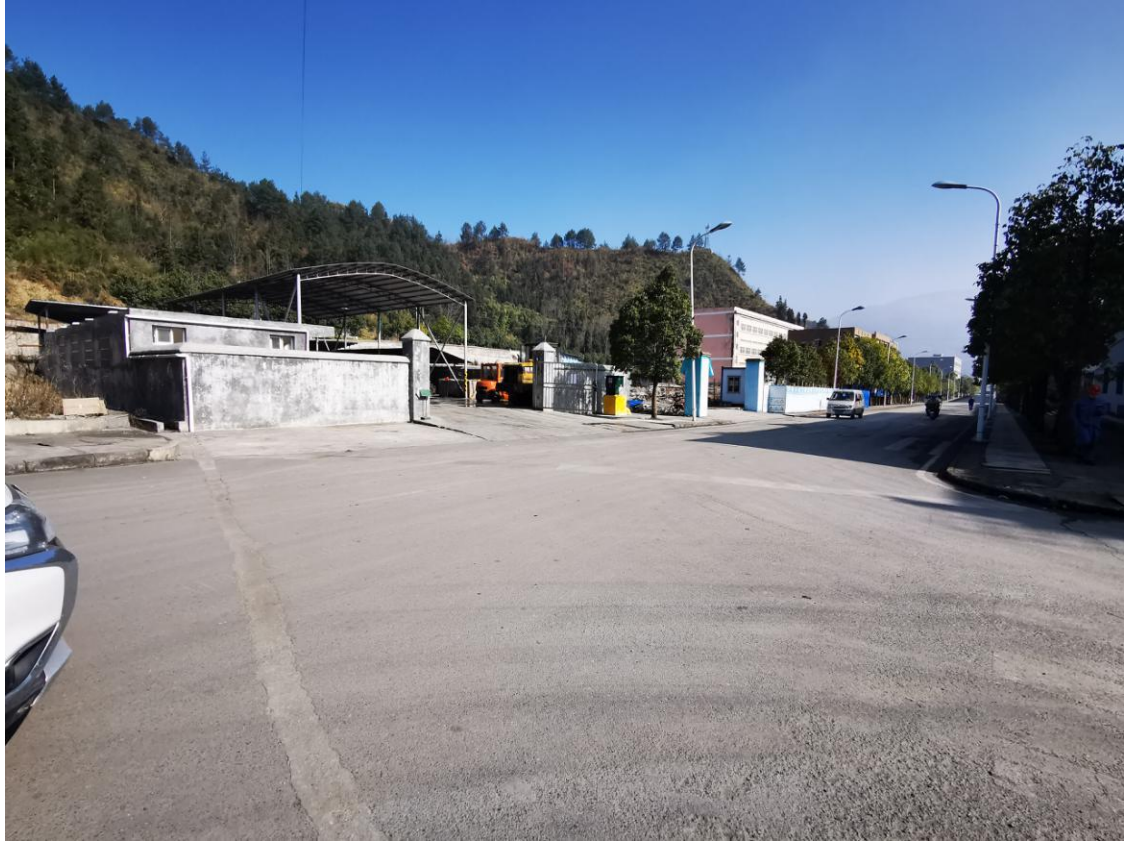
厂区（生产区）治理效果

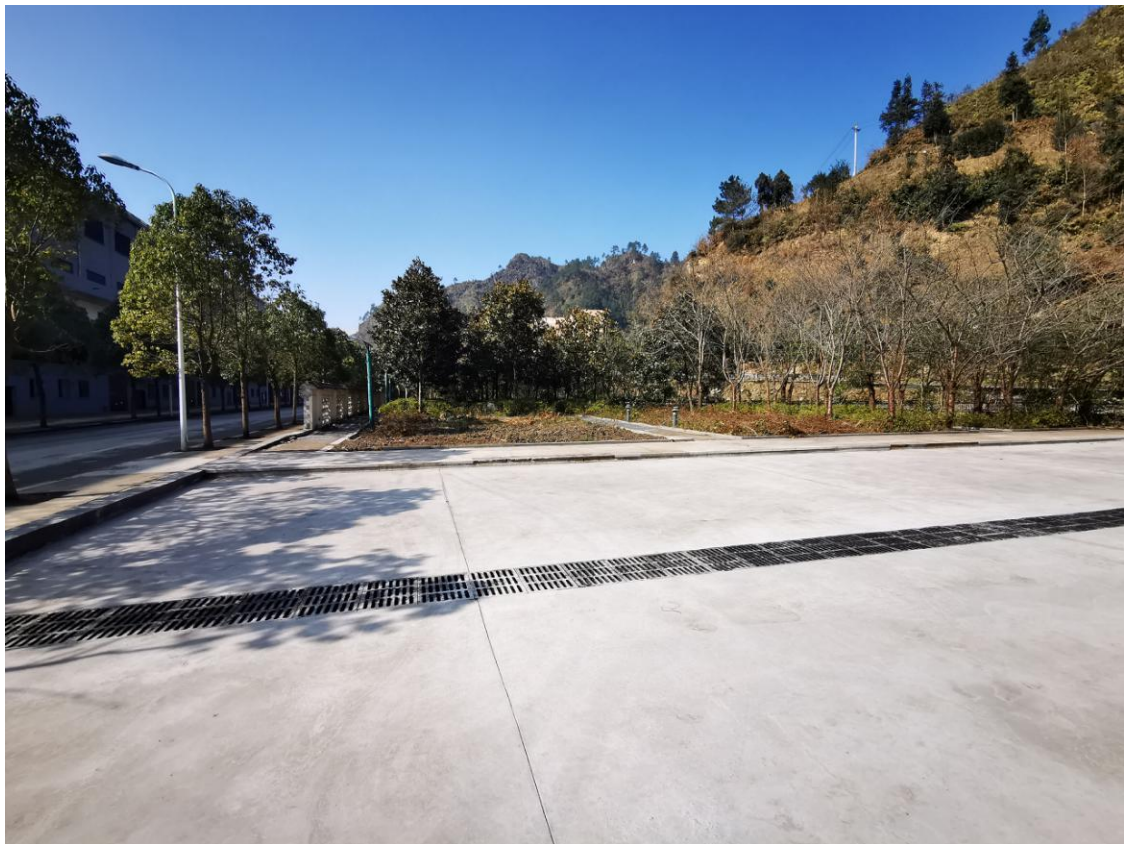
厂区（生产区）治理效果

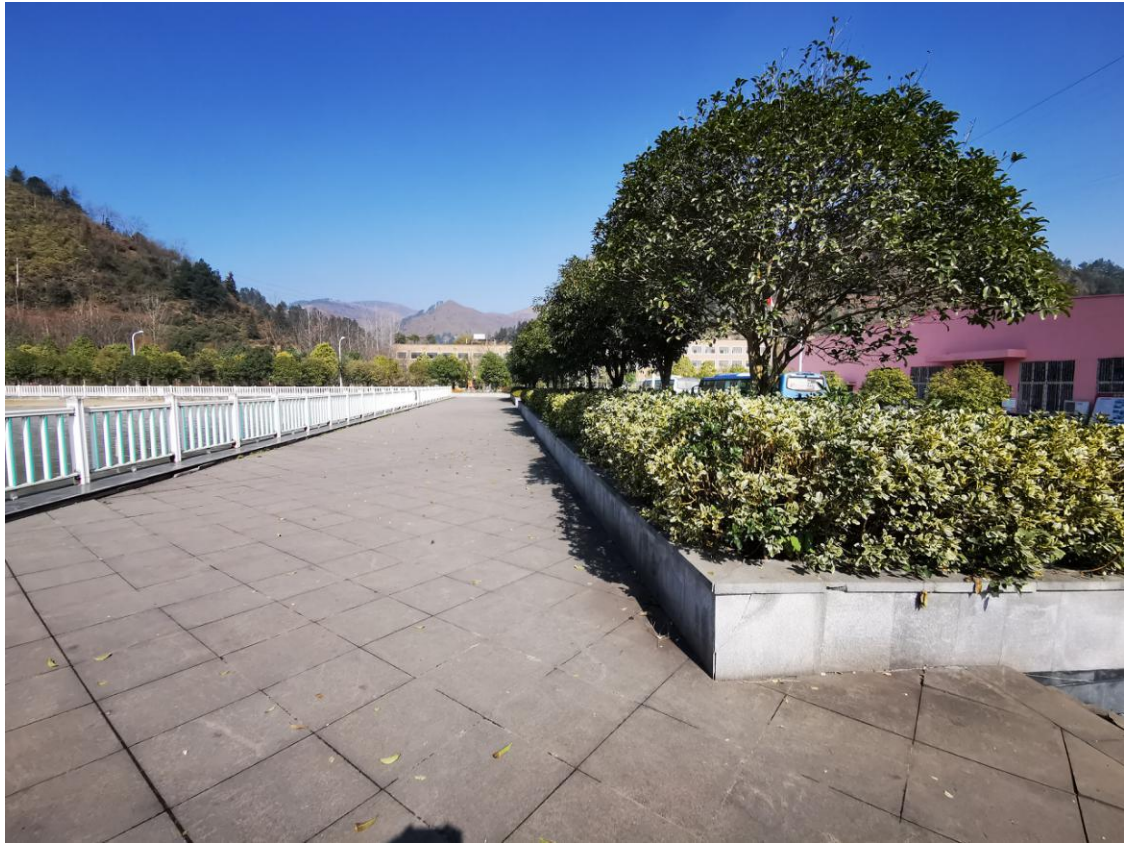
厂区（生产区）治理效果

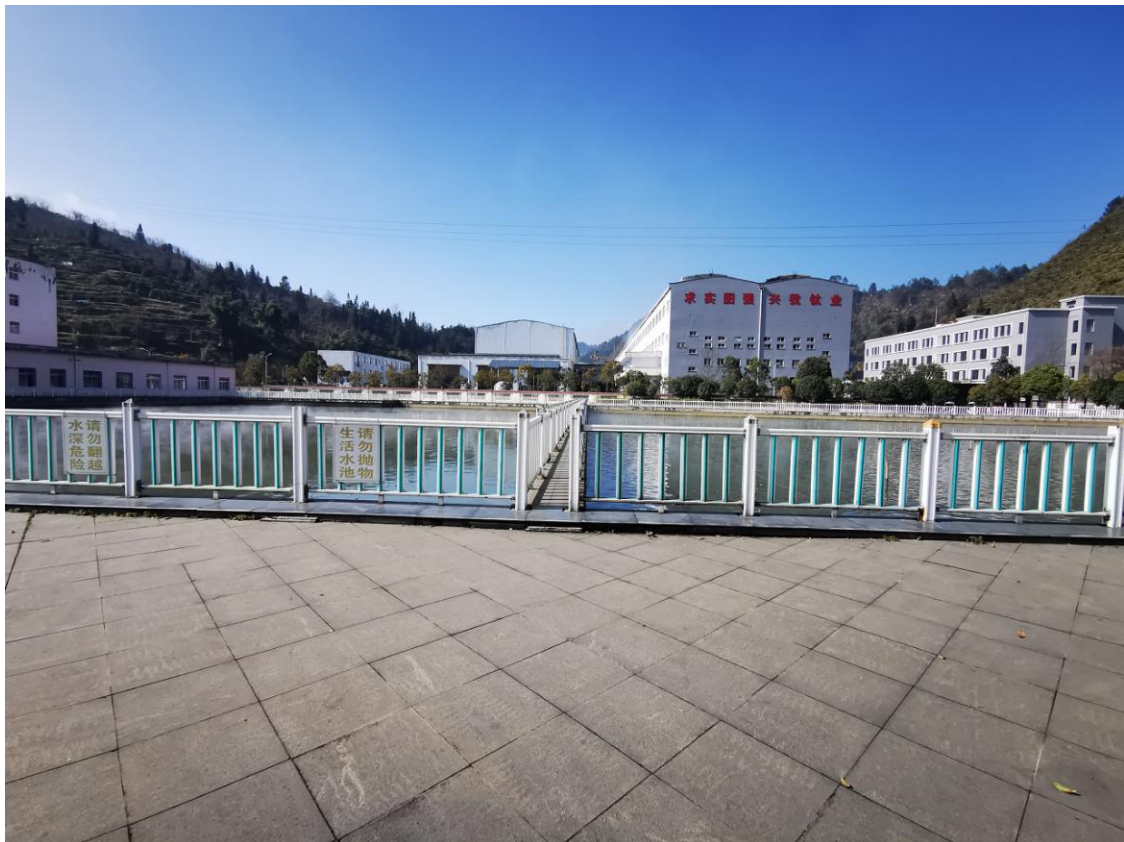
厂区（生产区）治理效果

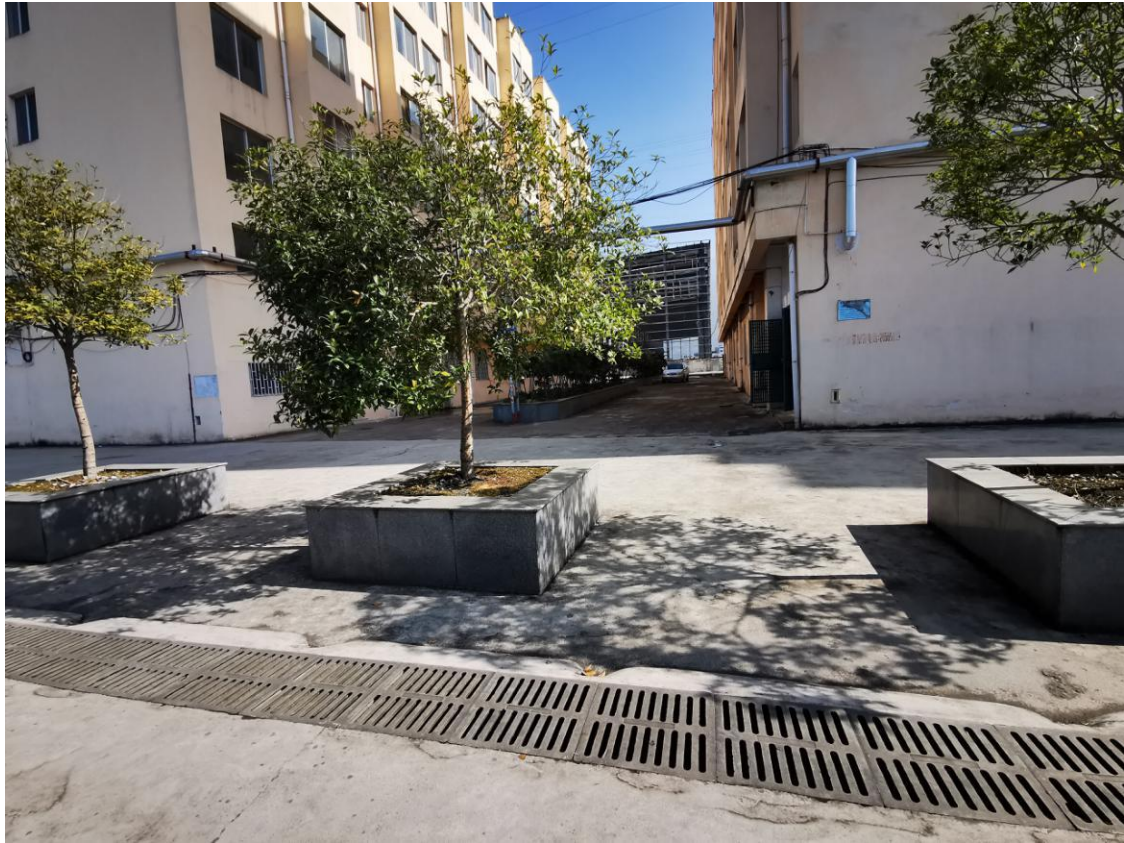
厂区（生活区）治理效果

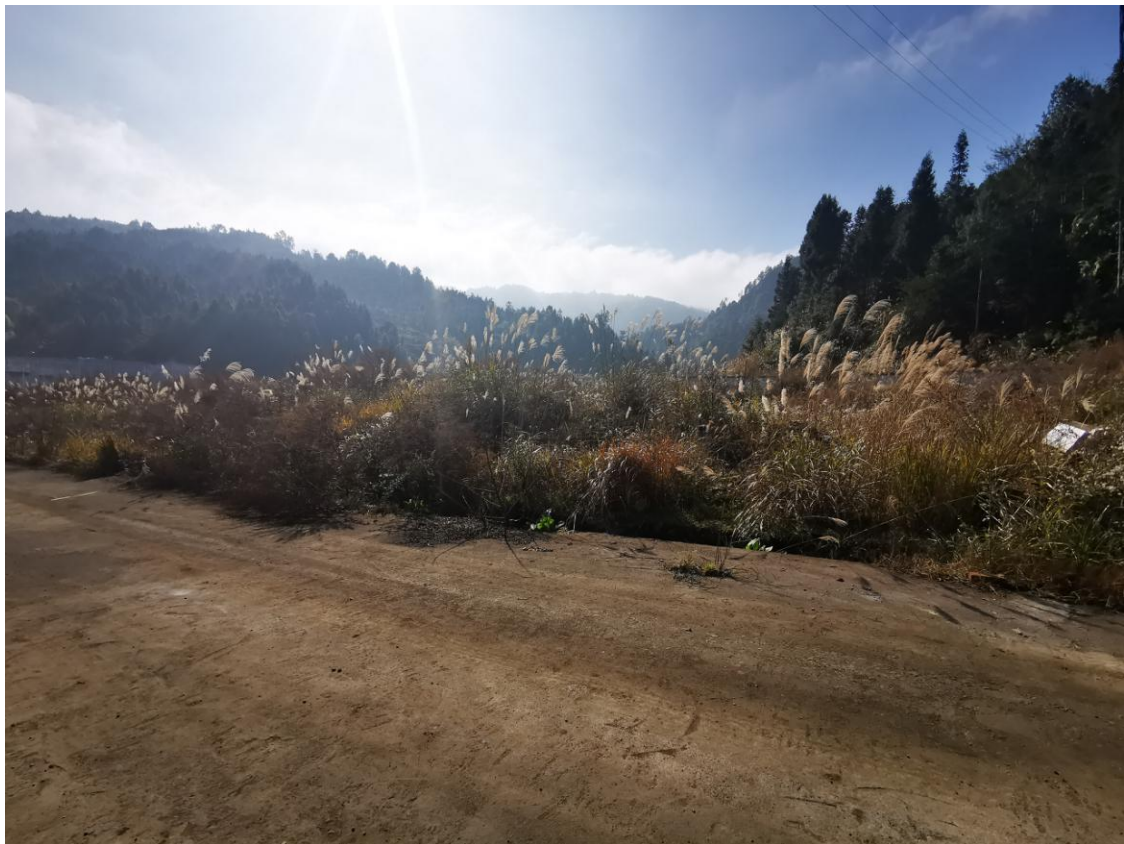
预留用地区绿化效果

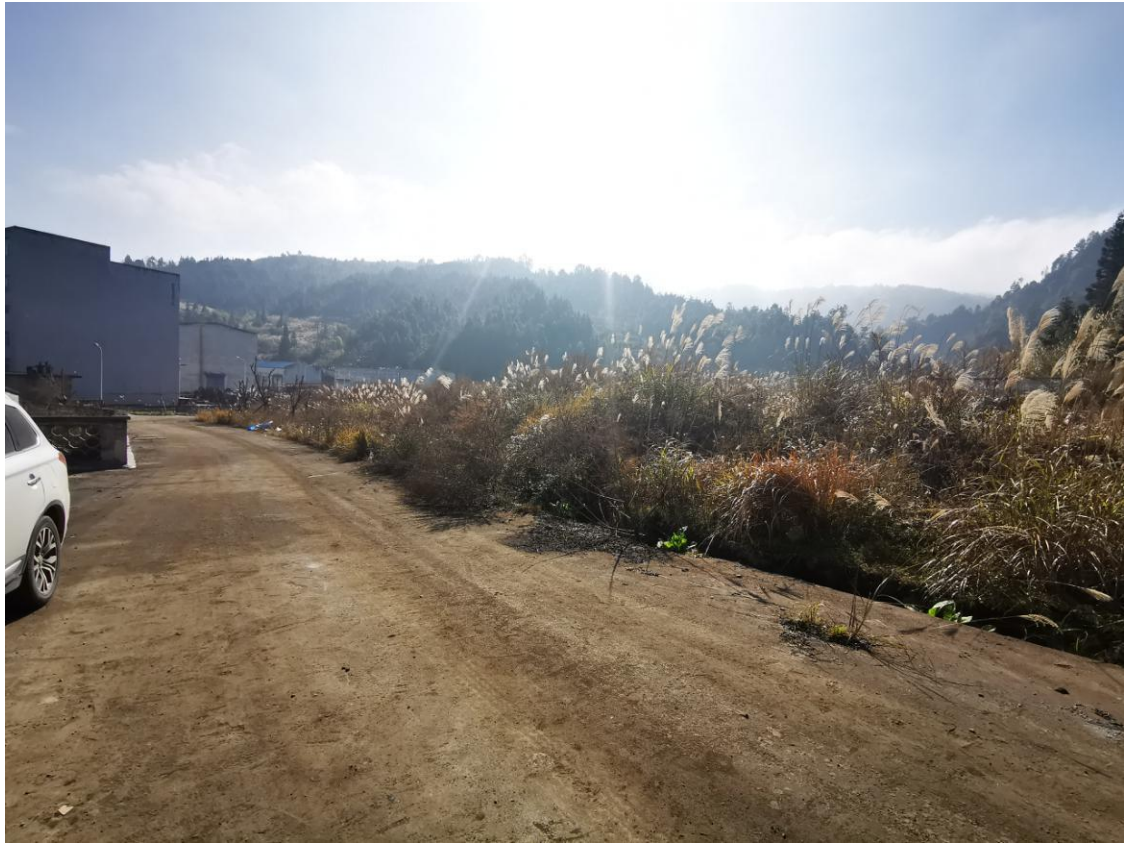
预留用地区绿化效果

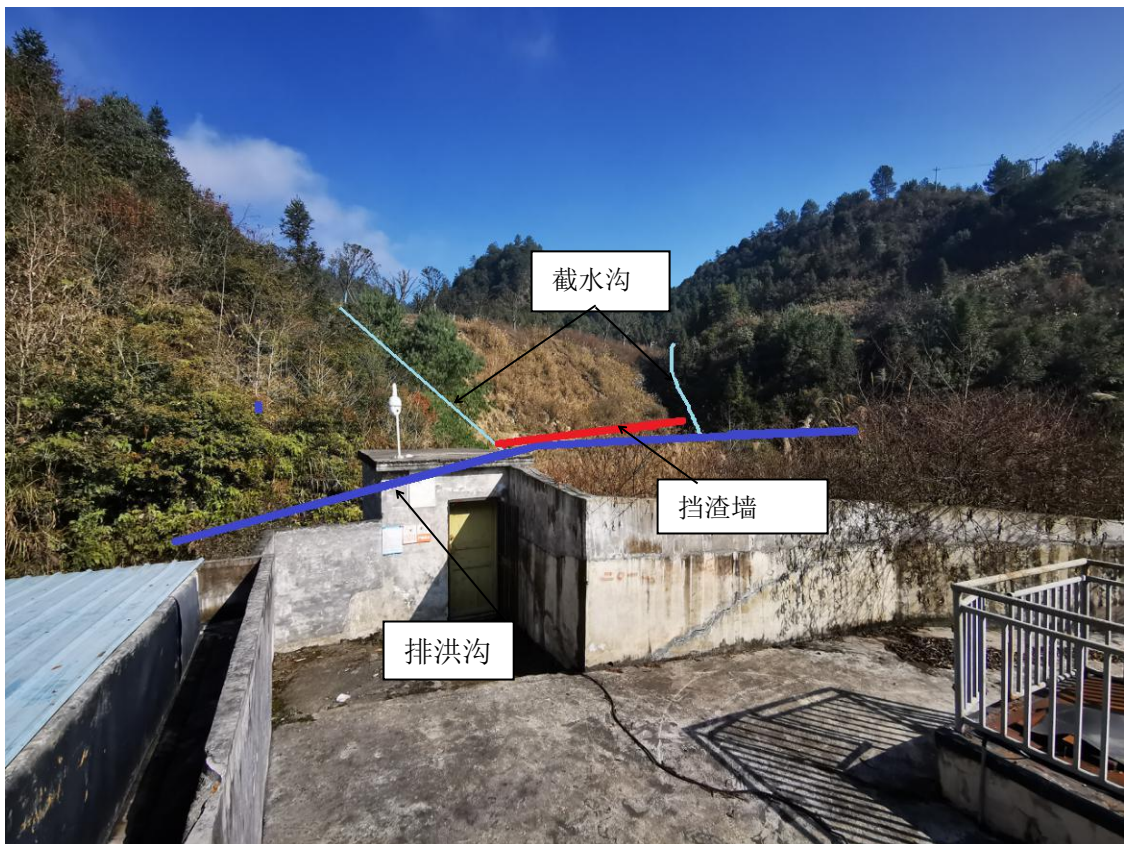
弃渣场区治理效果

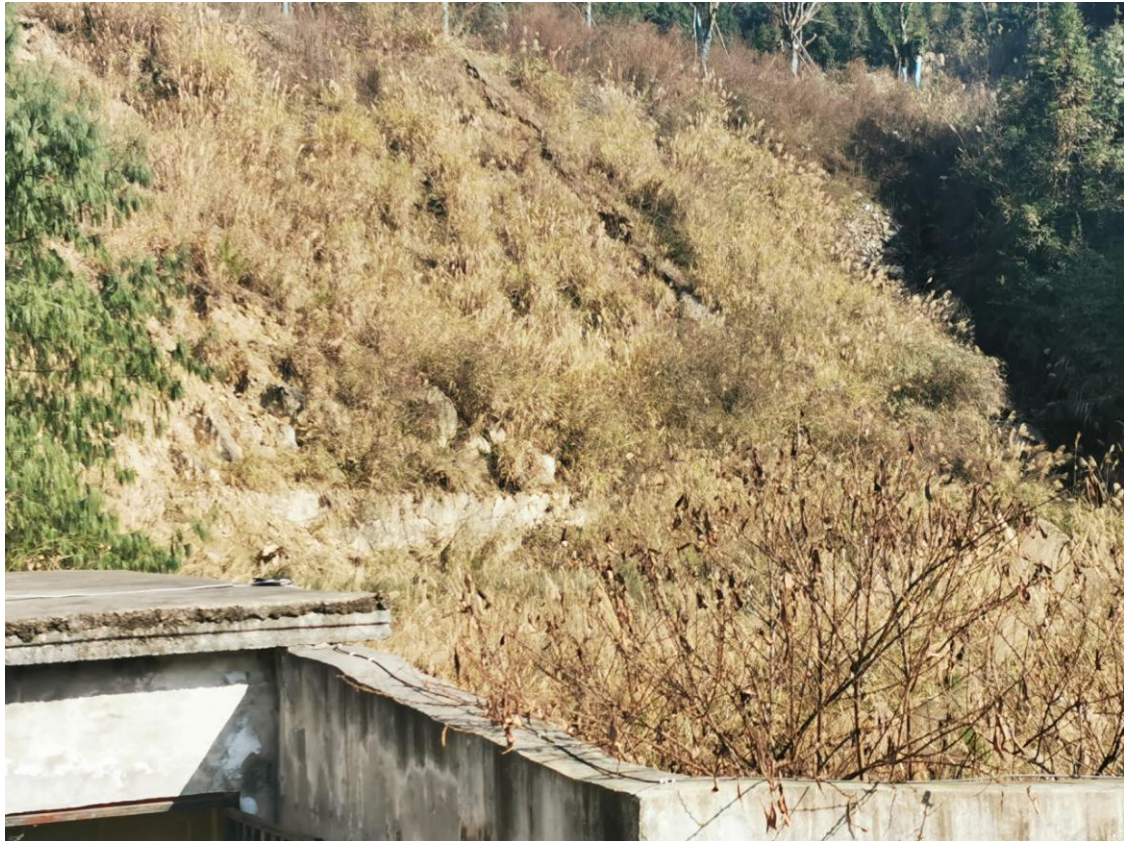
弃渣场区（挡渣墙）

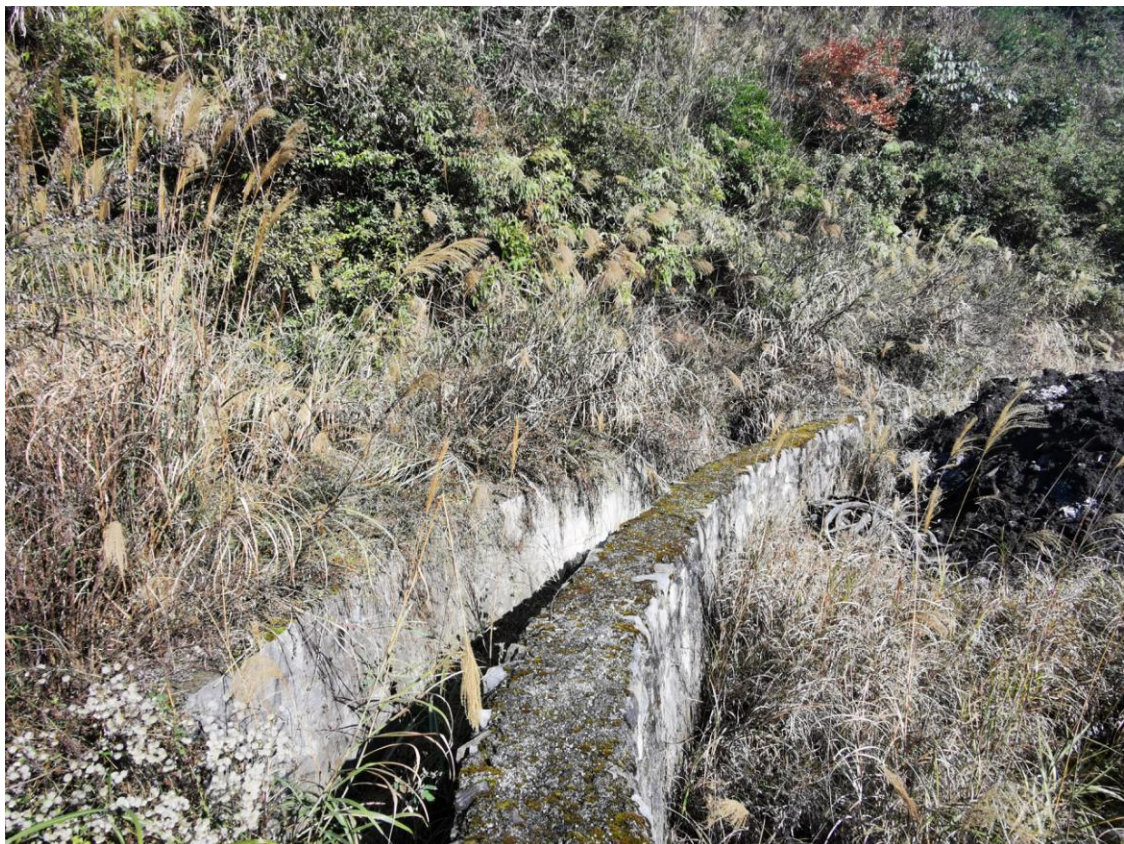
弃渣场区（排洪沟）

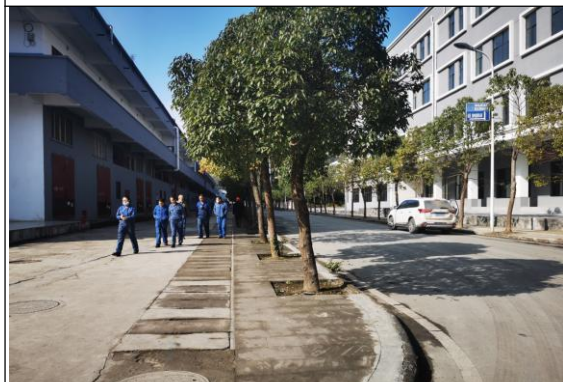
厂区（盖板排水沟）

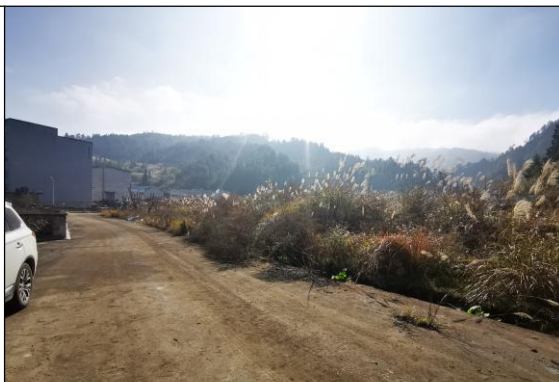
预留用地区（撒播草种）

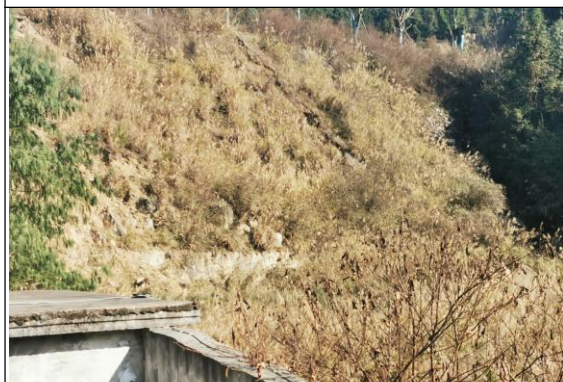
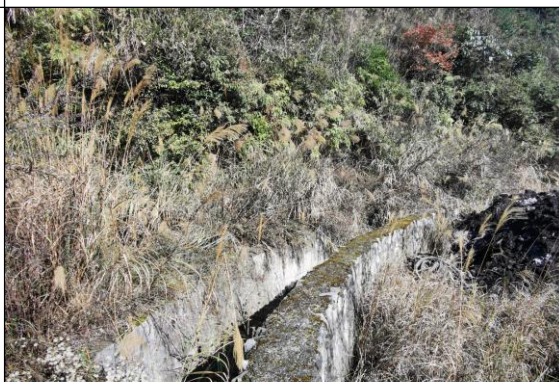
弃渣场区（挡渣墙及排洪沟）

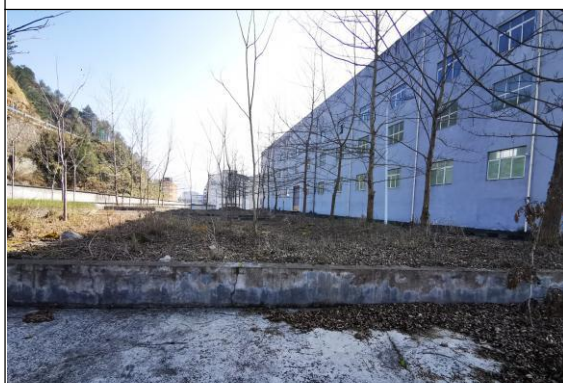
厂区（覆土绿化）

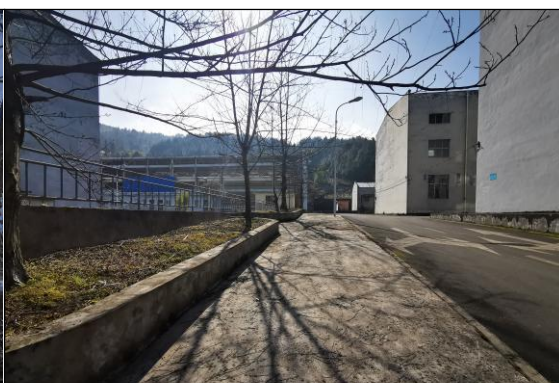
厂区（覆土绿化）
