禧门御景项目

水土保持设施验收报告

建设单位:贵阳市城投房地产开发有限公司

编制单位:贵州天保生态股份有限公司

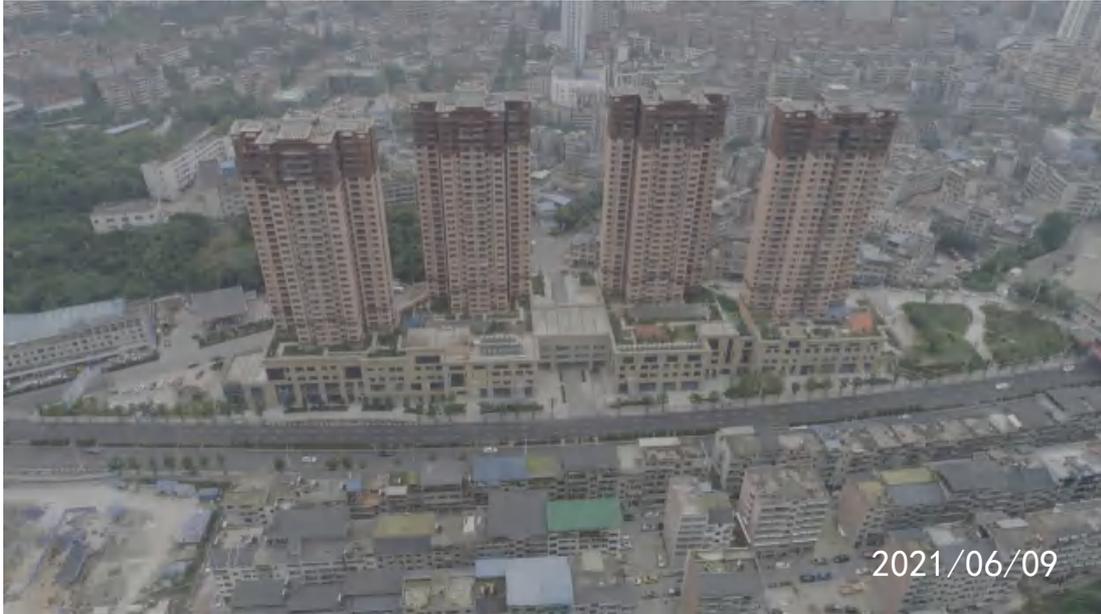
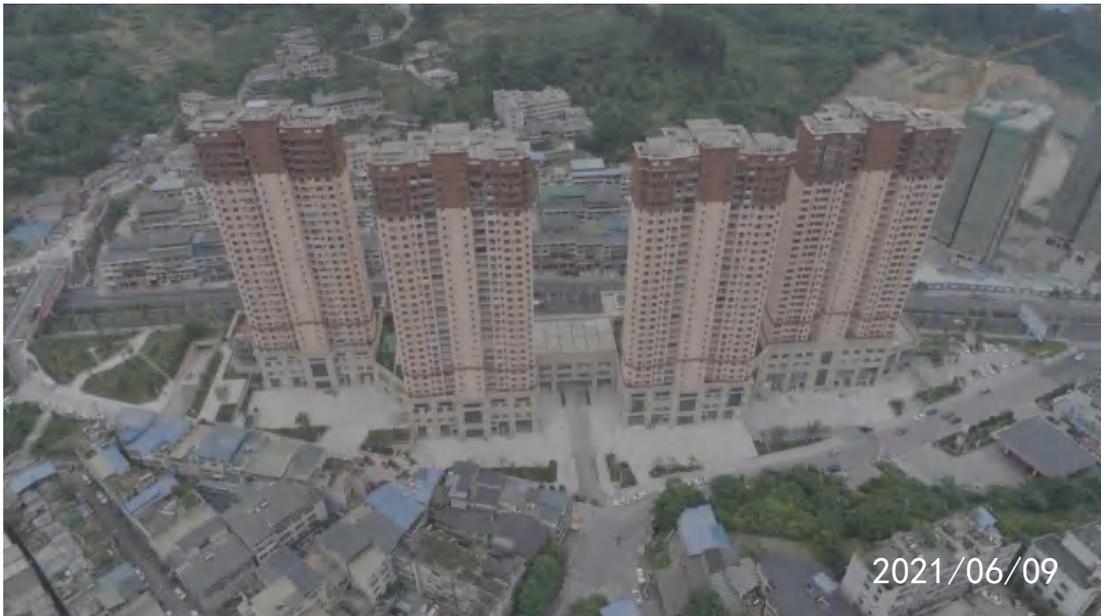
禧门御景项目水土保持治理效果图

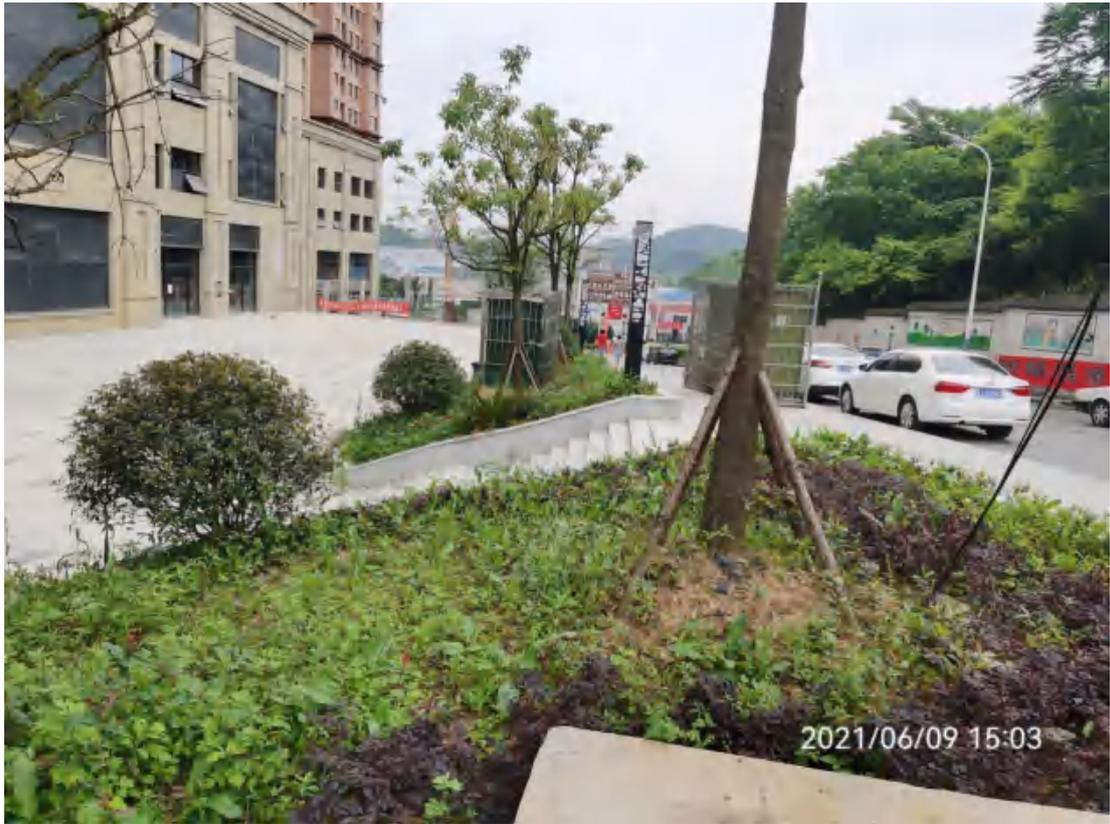
道路广场区治理效果

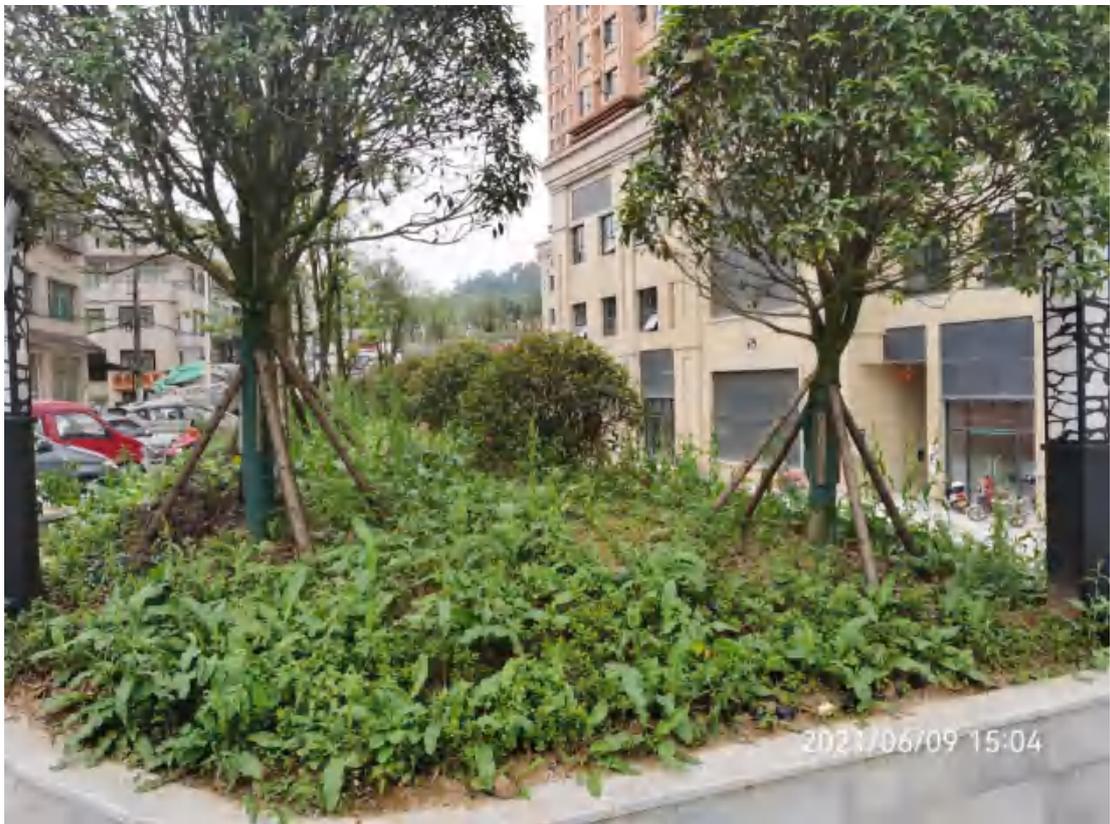
道路广场区治理效果

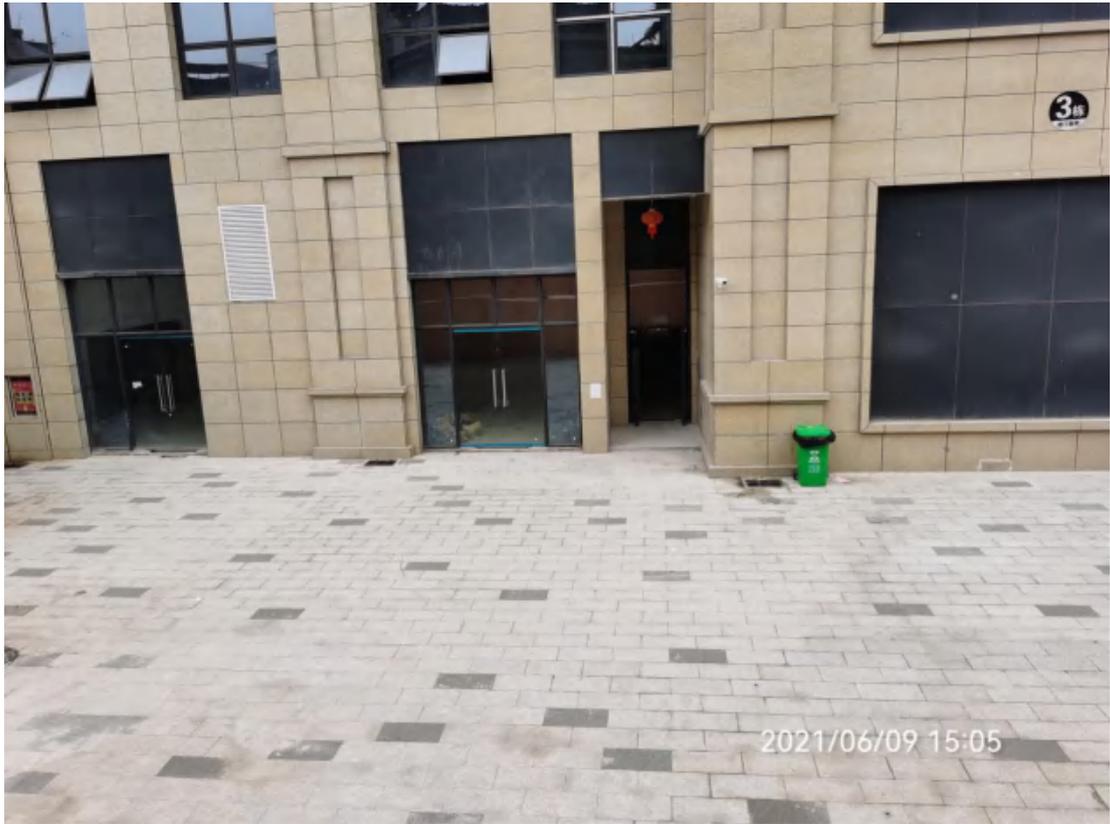
房屋建筑区排水管（地下）/雨篦子

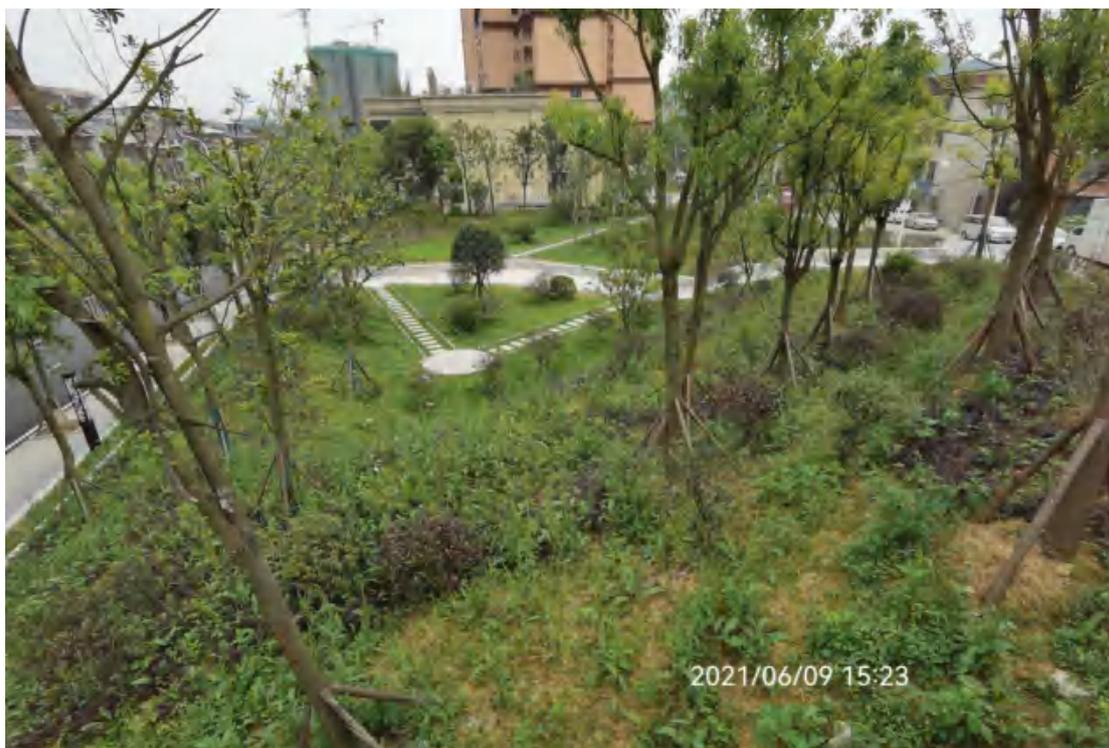
道路广场区景观绿化效果

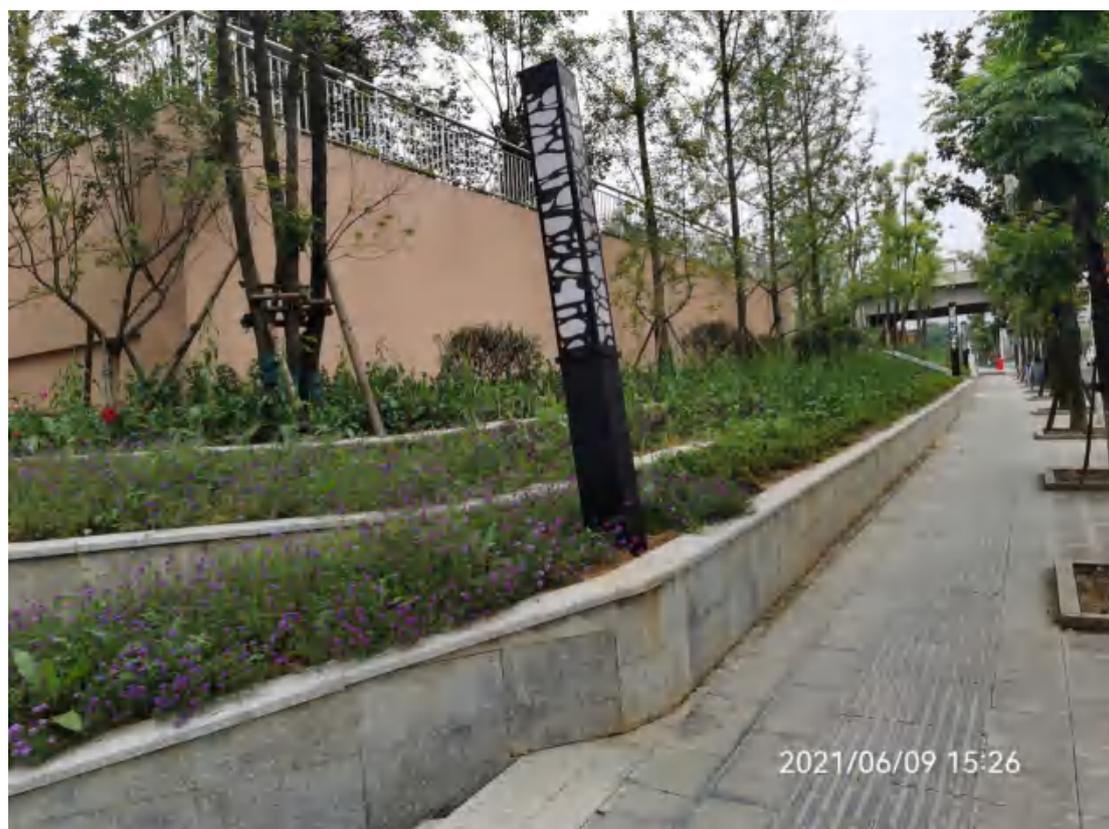
道路广场区景观绿化效果

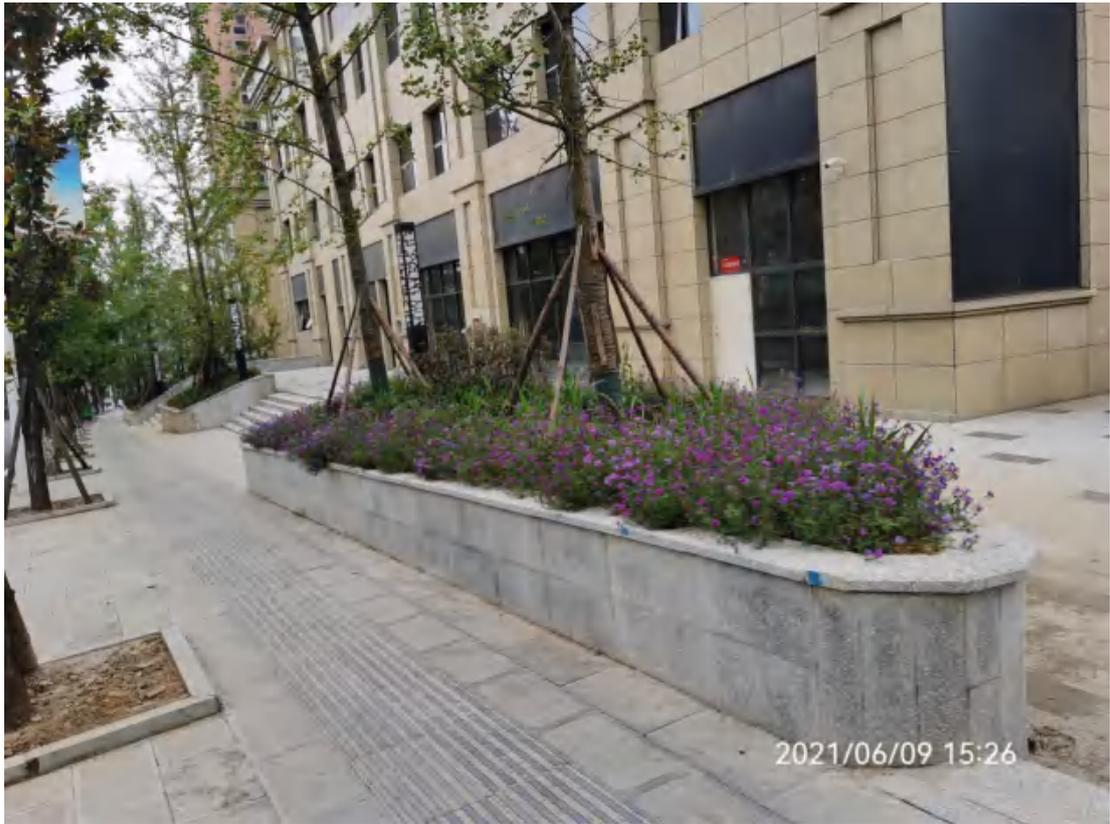
道路广场区景观绿化效果

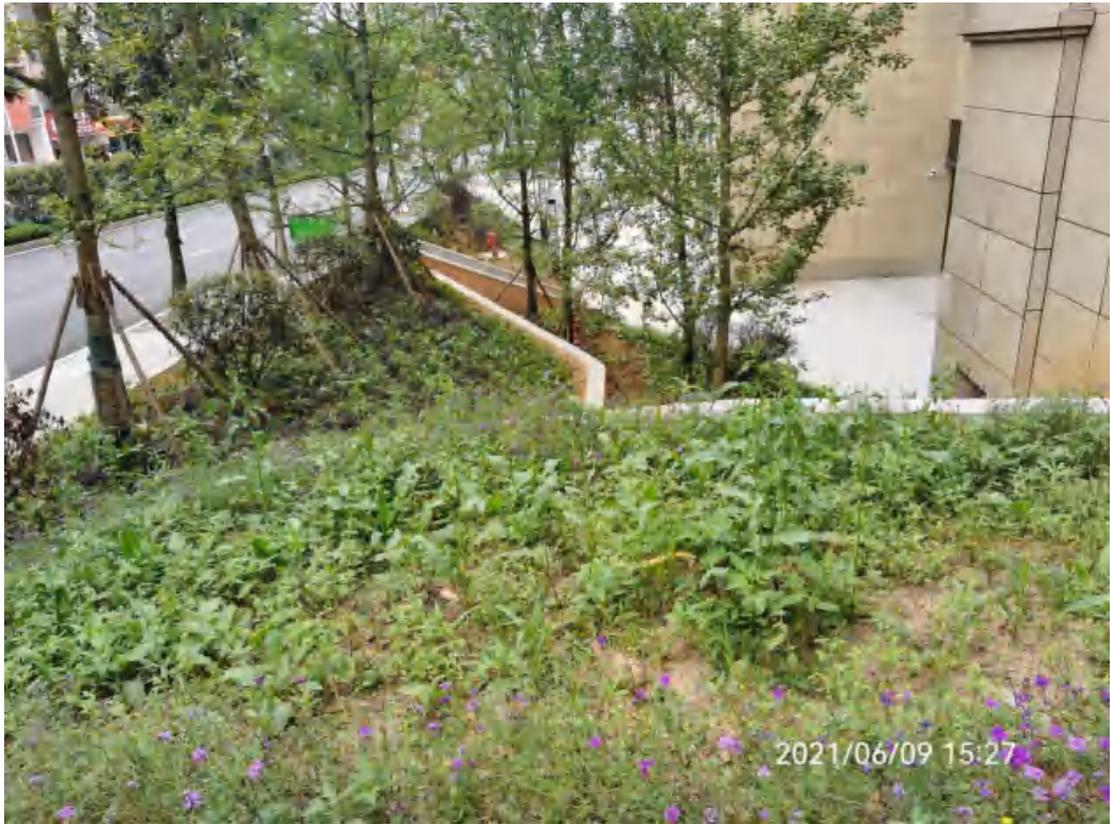
道路广场区景观绿化效果

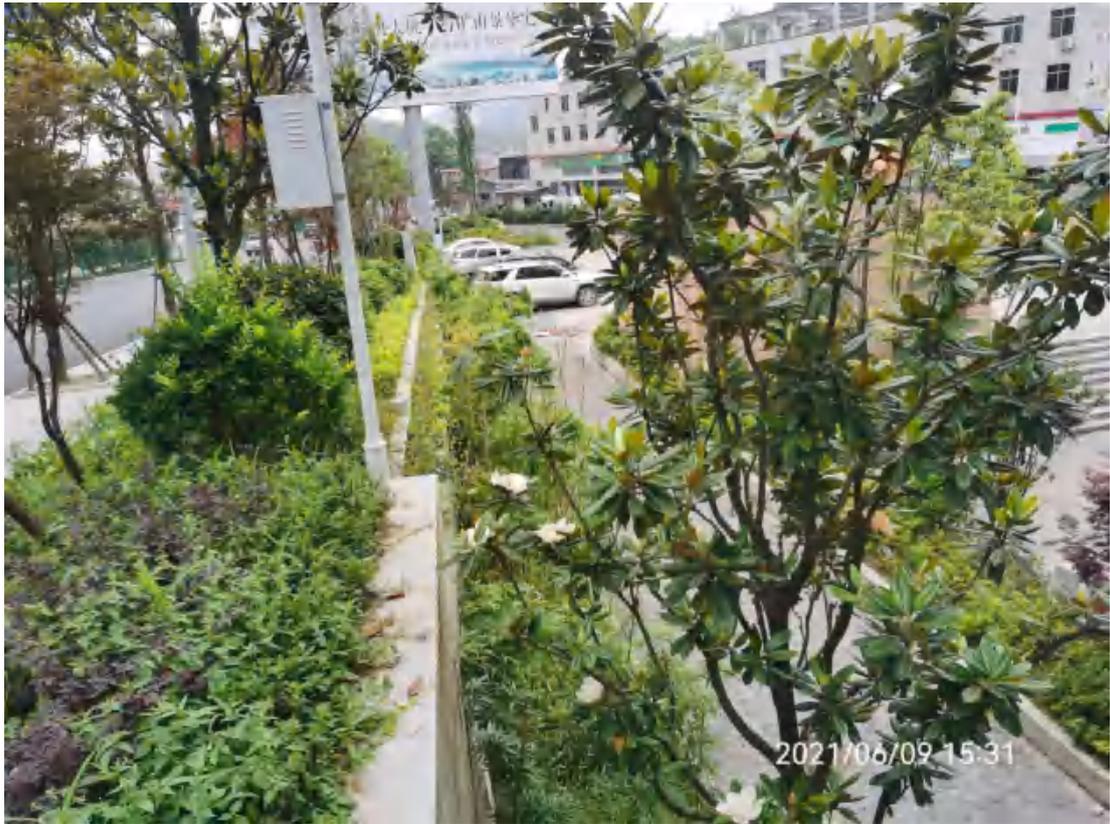
道路广场区景观绿化

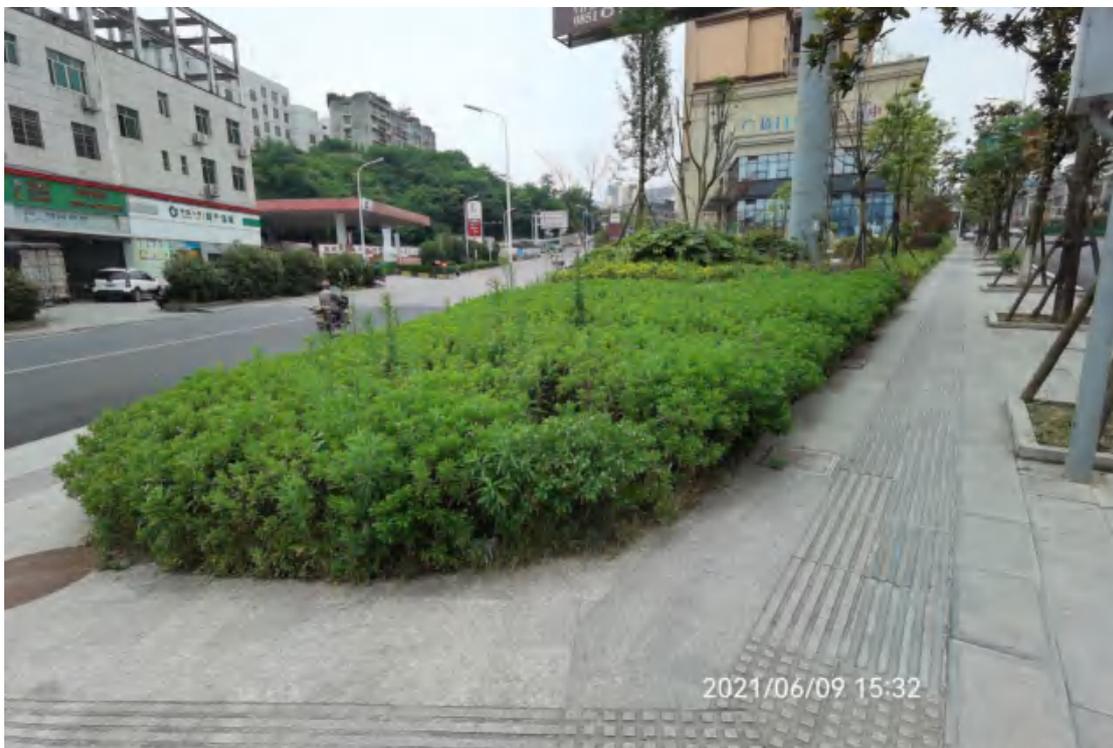
道路广场区景观绿化

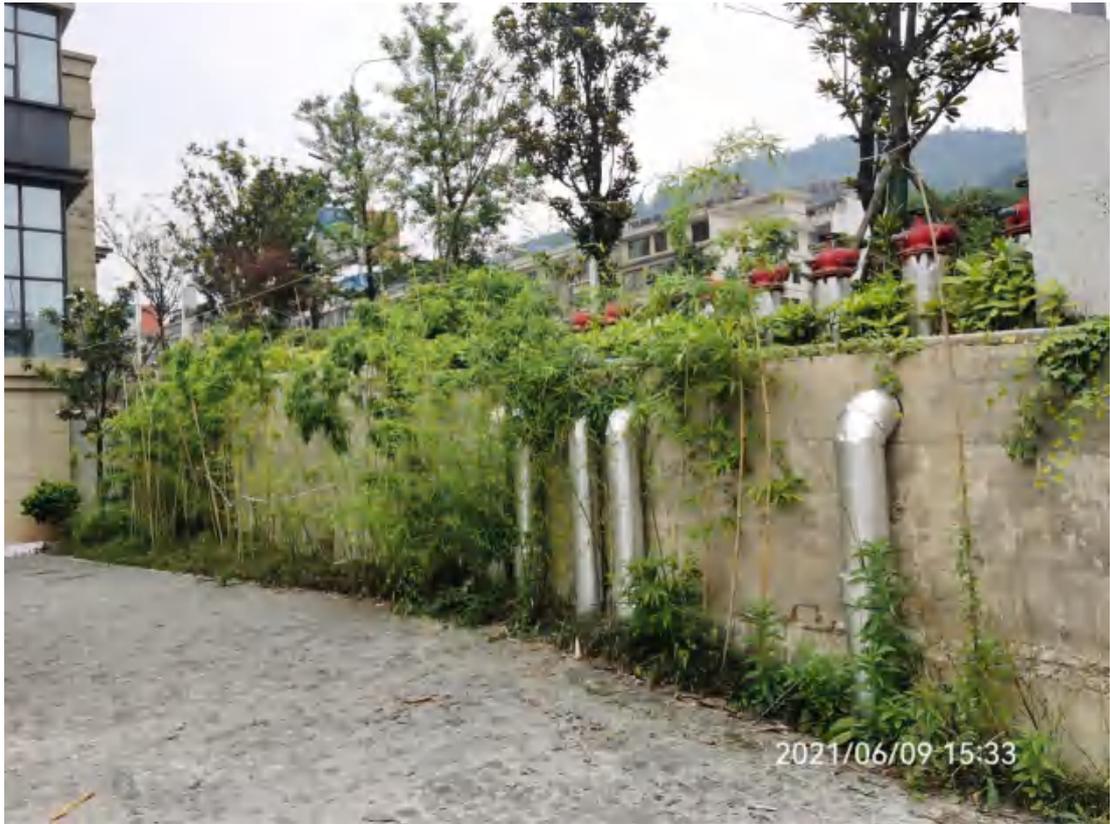
绿化效果

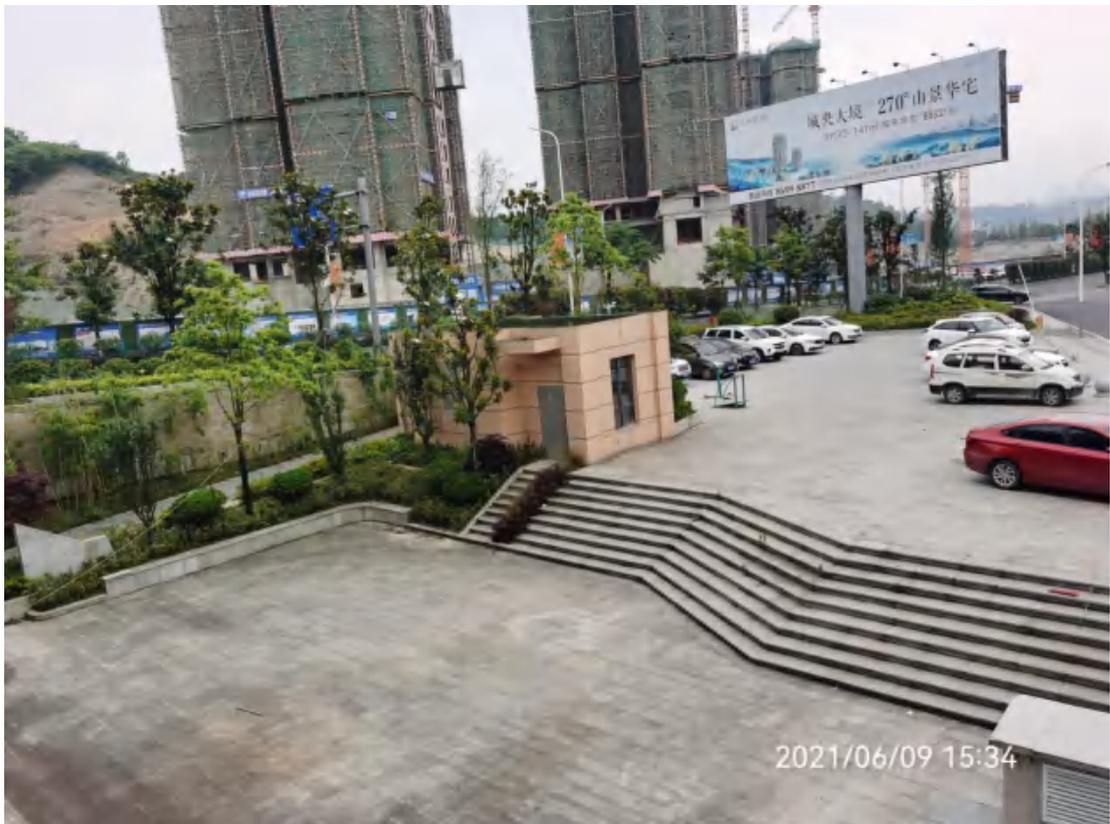
道路广场区治理效果

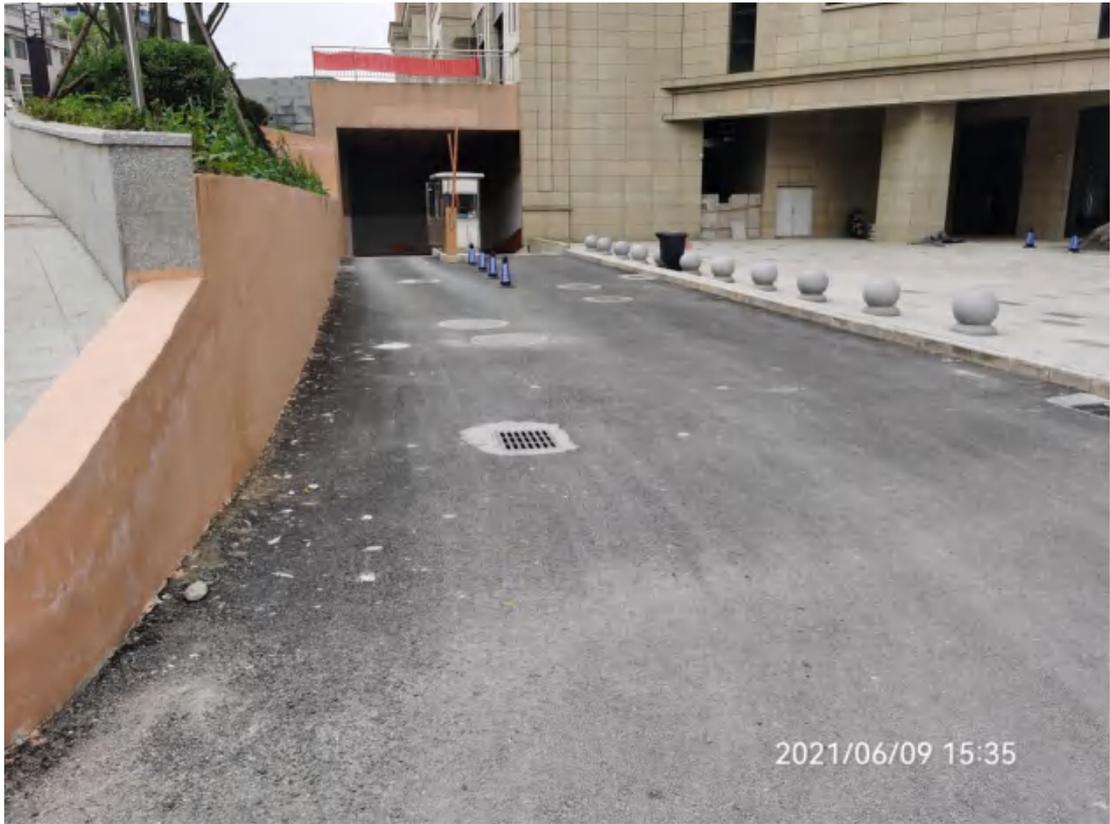
道路广场区排水管（地下）/雨篦子

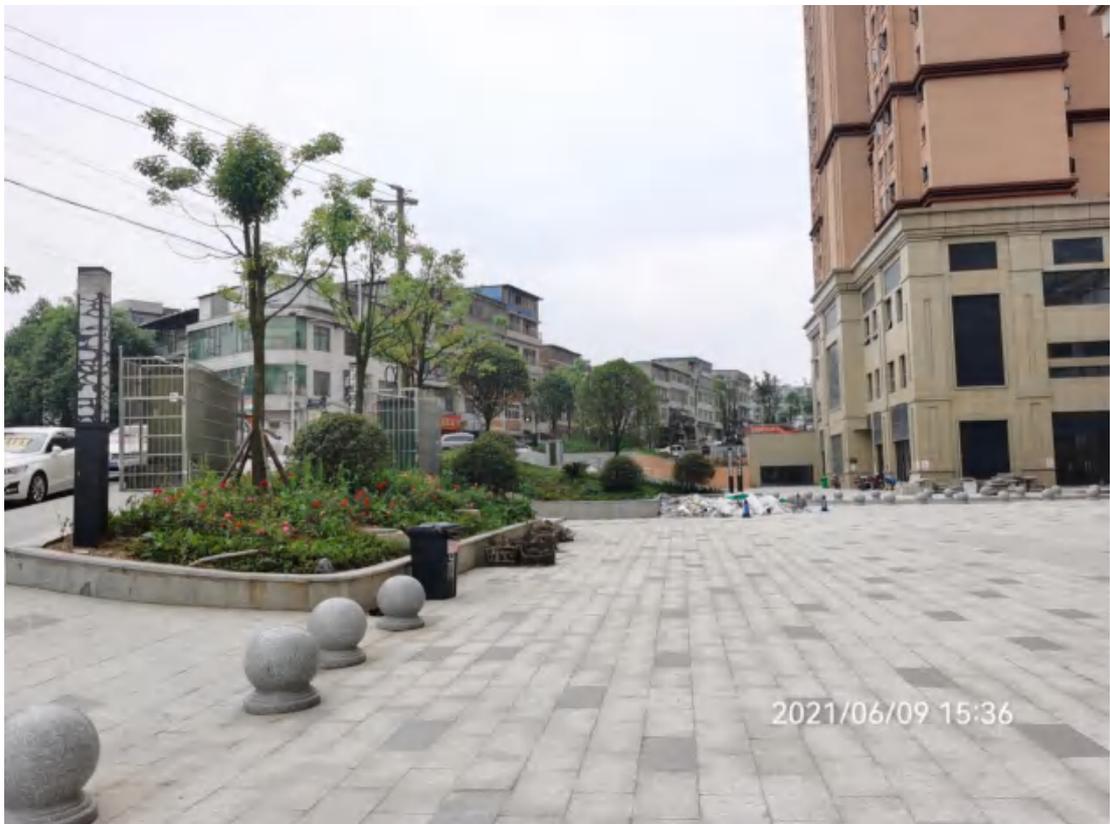
道路广场区治理效果
