贵安新区龙山污水处理工程

水土保持设施验收报告

建设单位：贵州贵安水务有限公司

编制单位：贵州天保生态股份有限公司

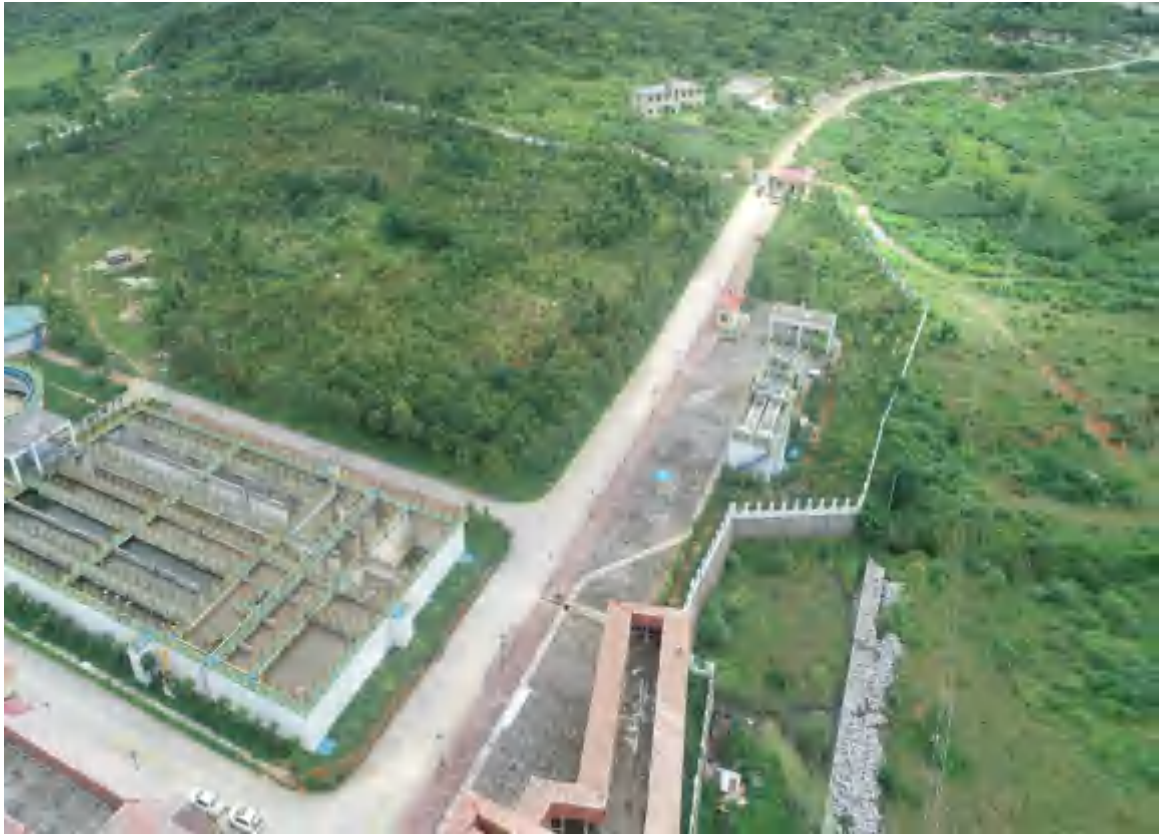
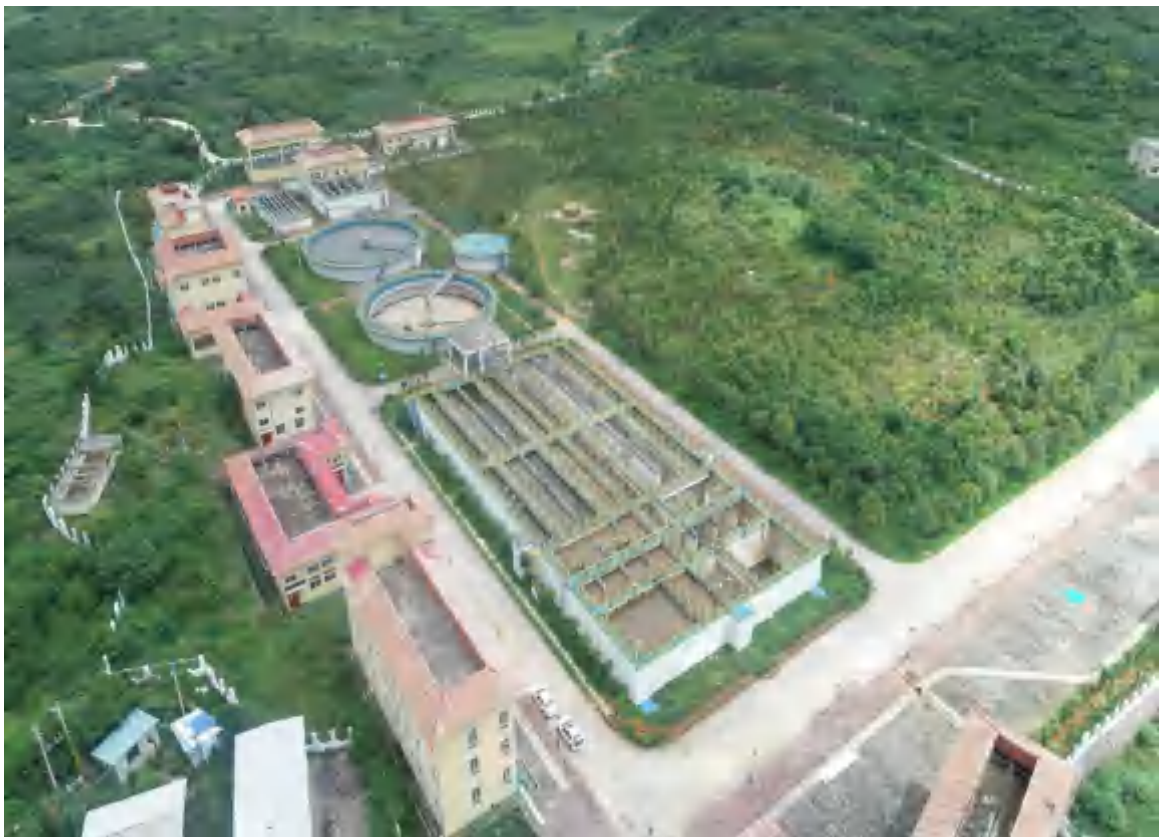
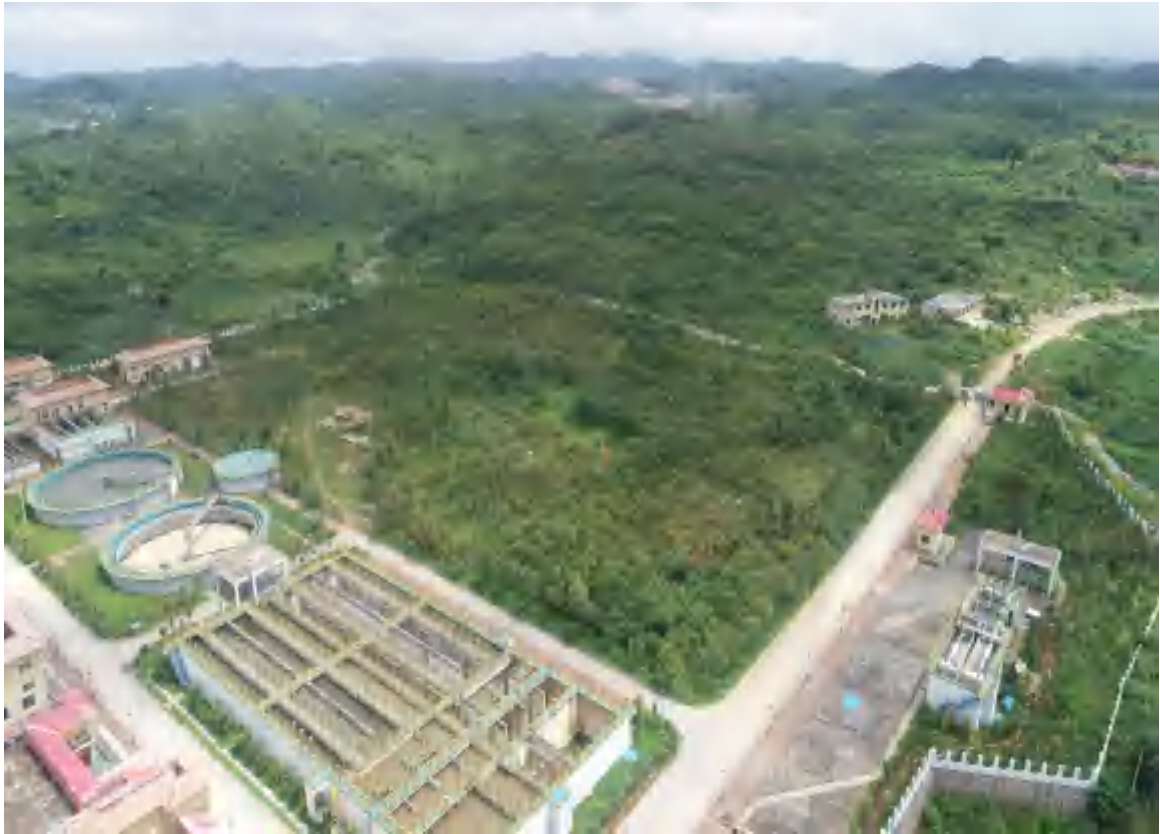
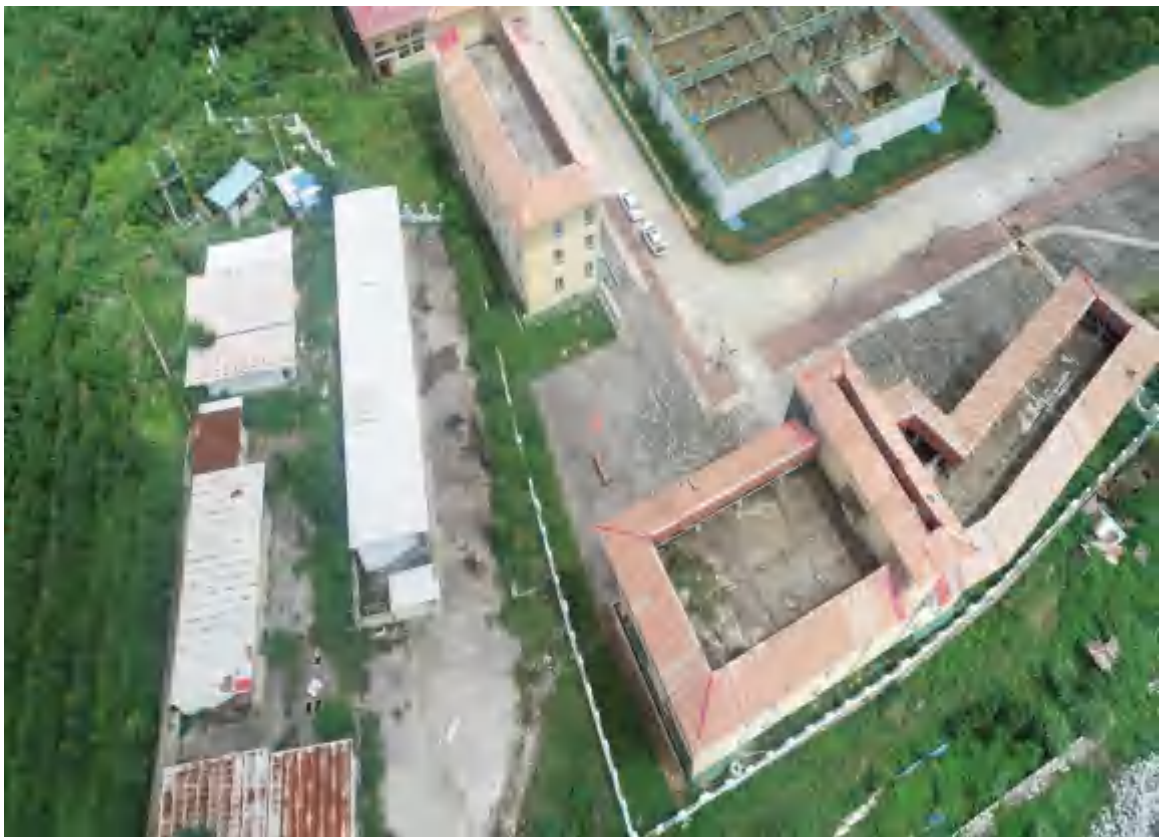
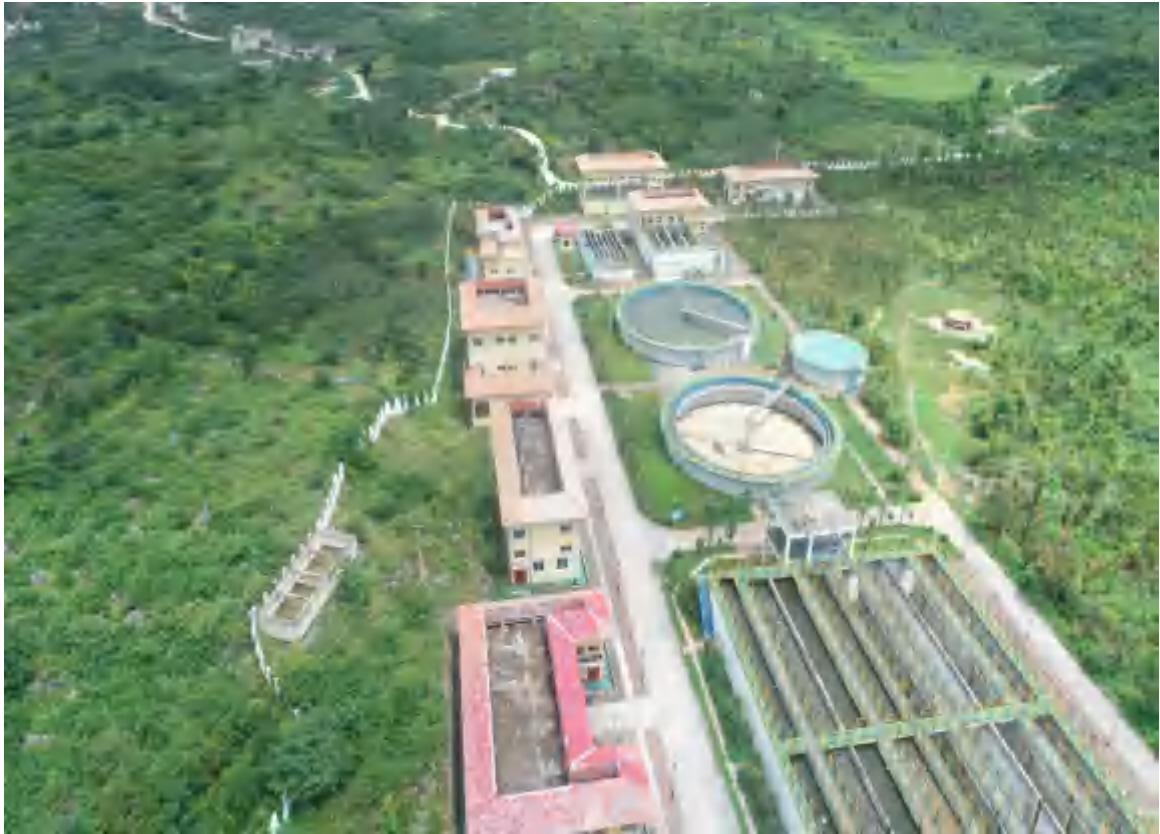
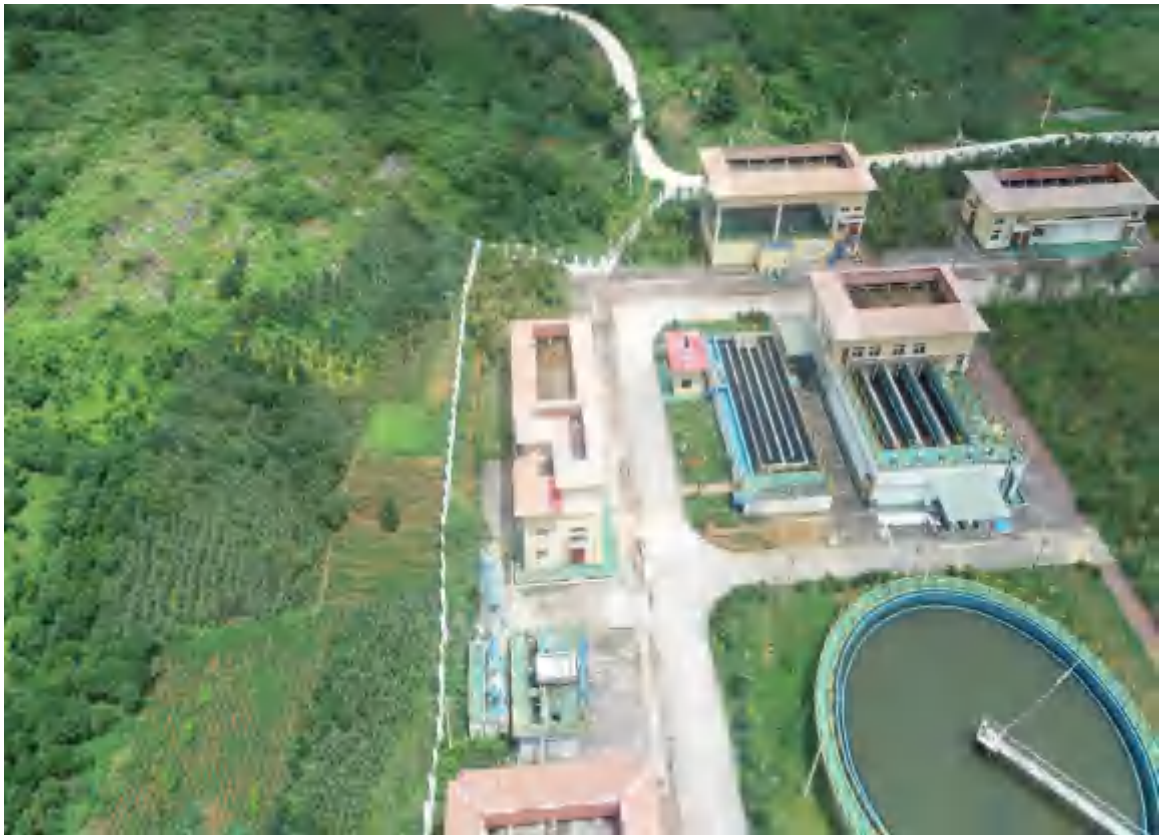
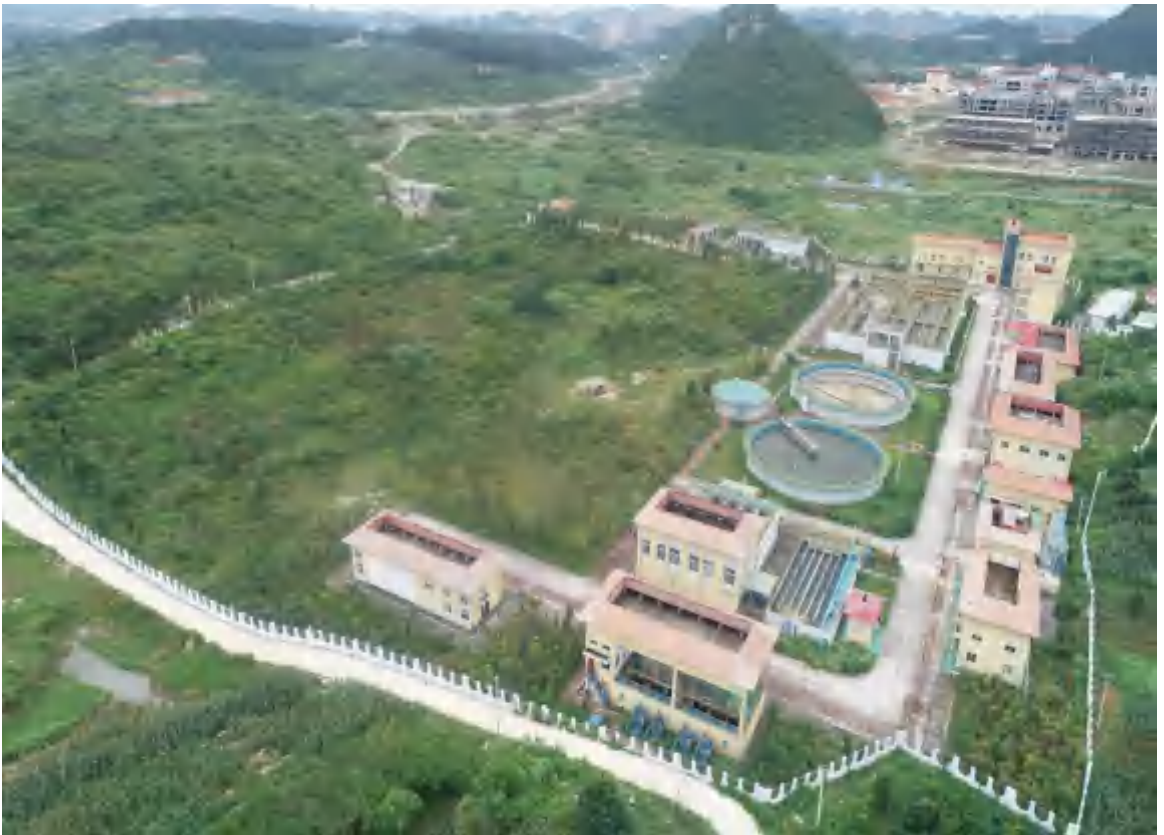
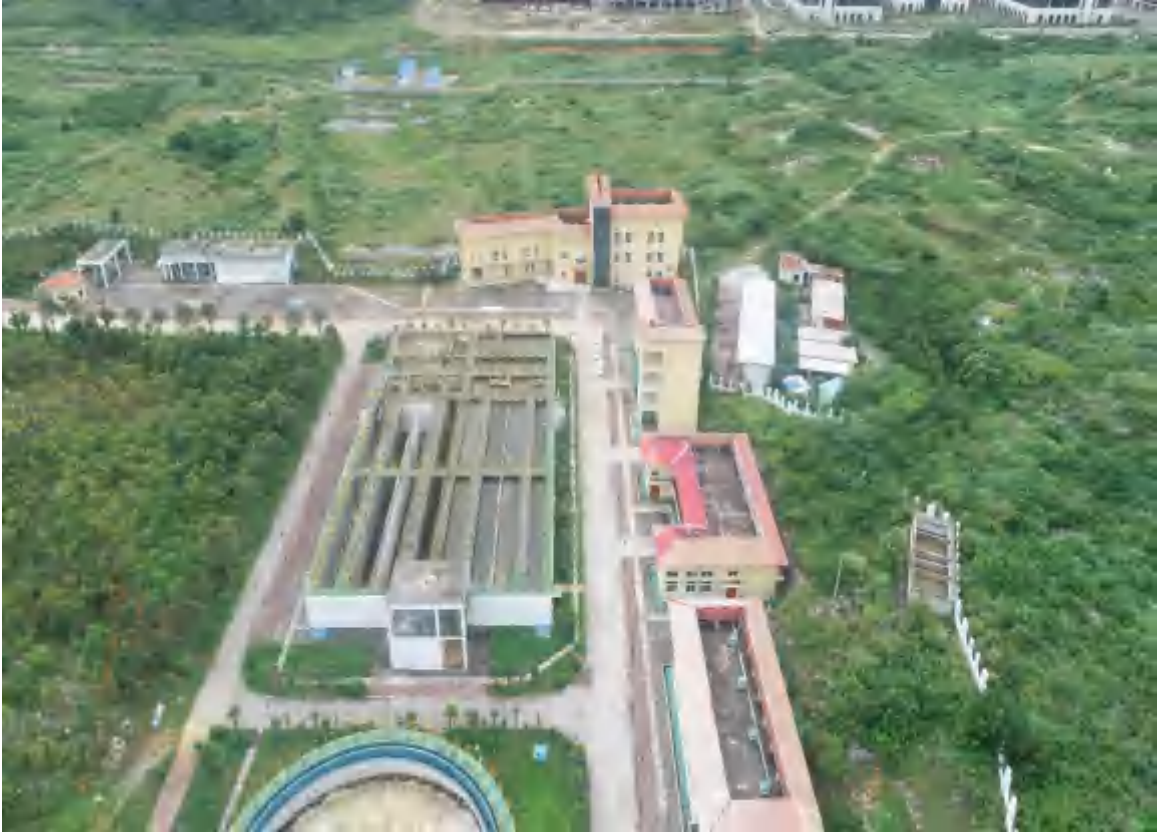
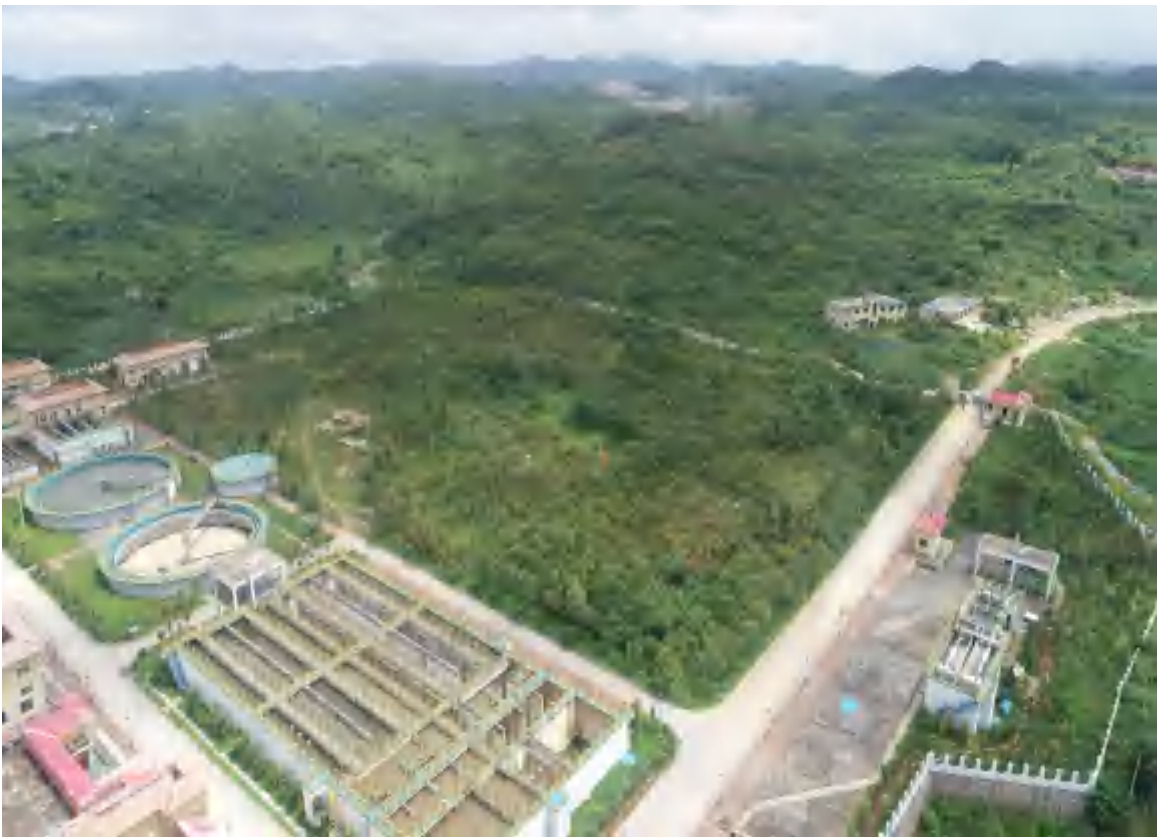
污水处理厂

污水处理厂区：根据监测结果，施工过程中污水处理厂区主要采用半硬化的方式，水土流失现象较小。污水处理厂区采用植物绿化的方式，对扰动破坏区域进行了恢复，目前该区措施治理效果明显。整个区域的工程措施基本按照水保方案实施，植物措施治理效果显著，充分发挥了保水固土作用。

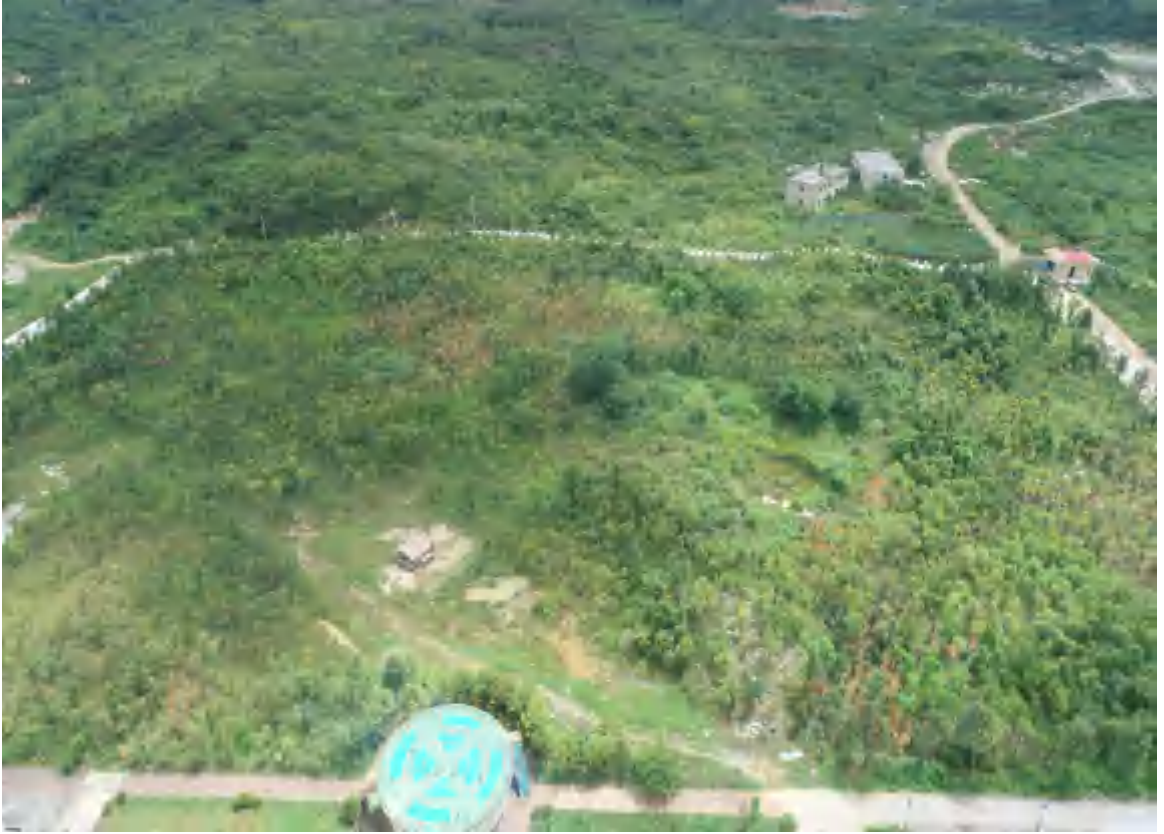
污水处理厂预留用地

远期预留场地位于近期场地北侧，自然标高地面高程 1204m-1211m。本次只进行平场，本次只进行征地，不进行场平及具体场地布置。

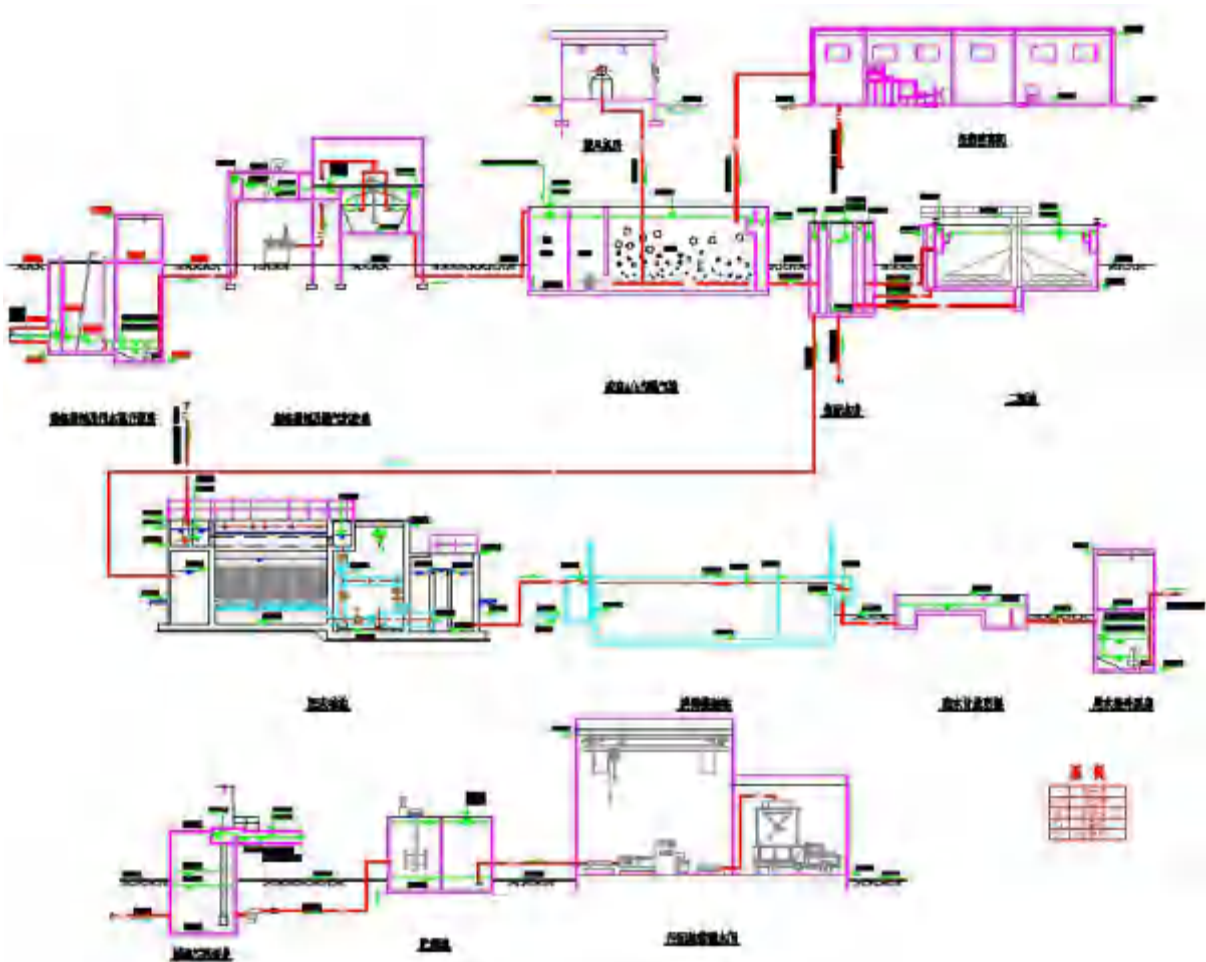
图 1-3 污水处理工艺图

根据出水水质要求，贵安新区龙山污水处理工程的处理流程为具有除磷脱氮功能的城市污水二级处理工艺，工艺流程包括预处理段、生物处理段、后处理段及污泥处理处置段。其中预处理段由粗格栅、细格栅、沉砂池等组成；生物处理段由曝气、沉淀、污泥回流系统等组成；后处理主要是消毒；污泥处理处置段由污泥贮存、浓缩和脱水等组成。

主体设计经过比选各种处理工艺后确定采用 A2/O 氧化沟生物处理工艺，详见图 3-1。

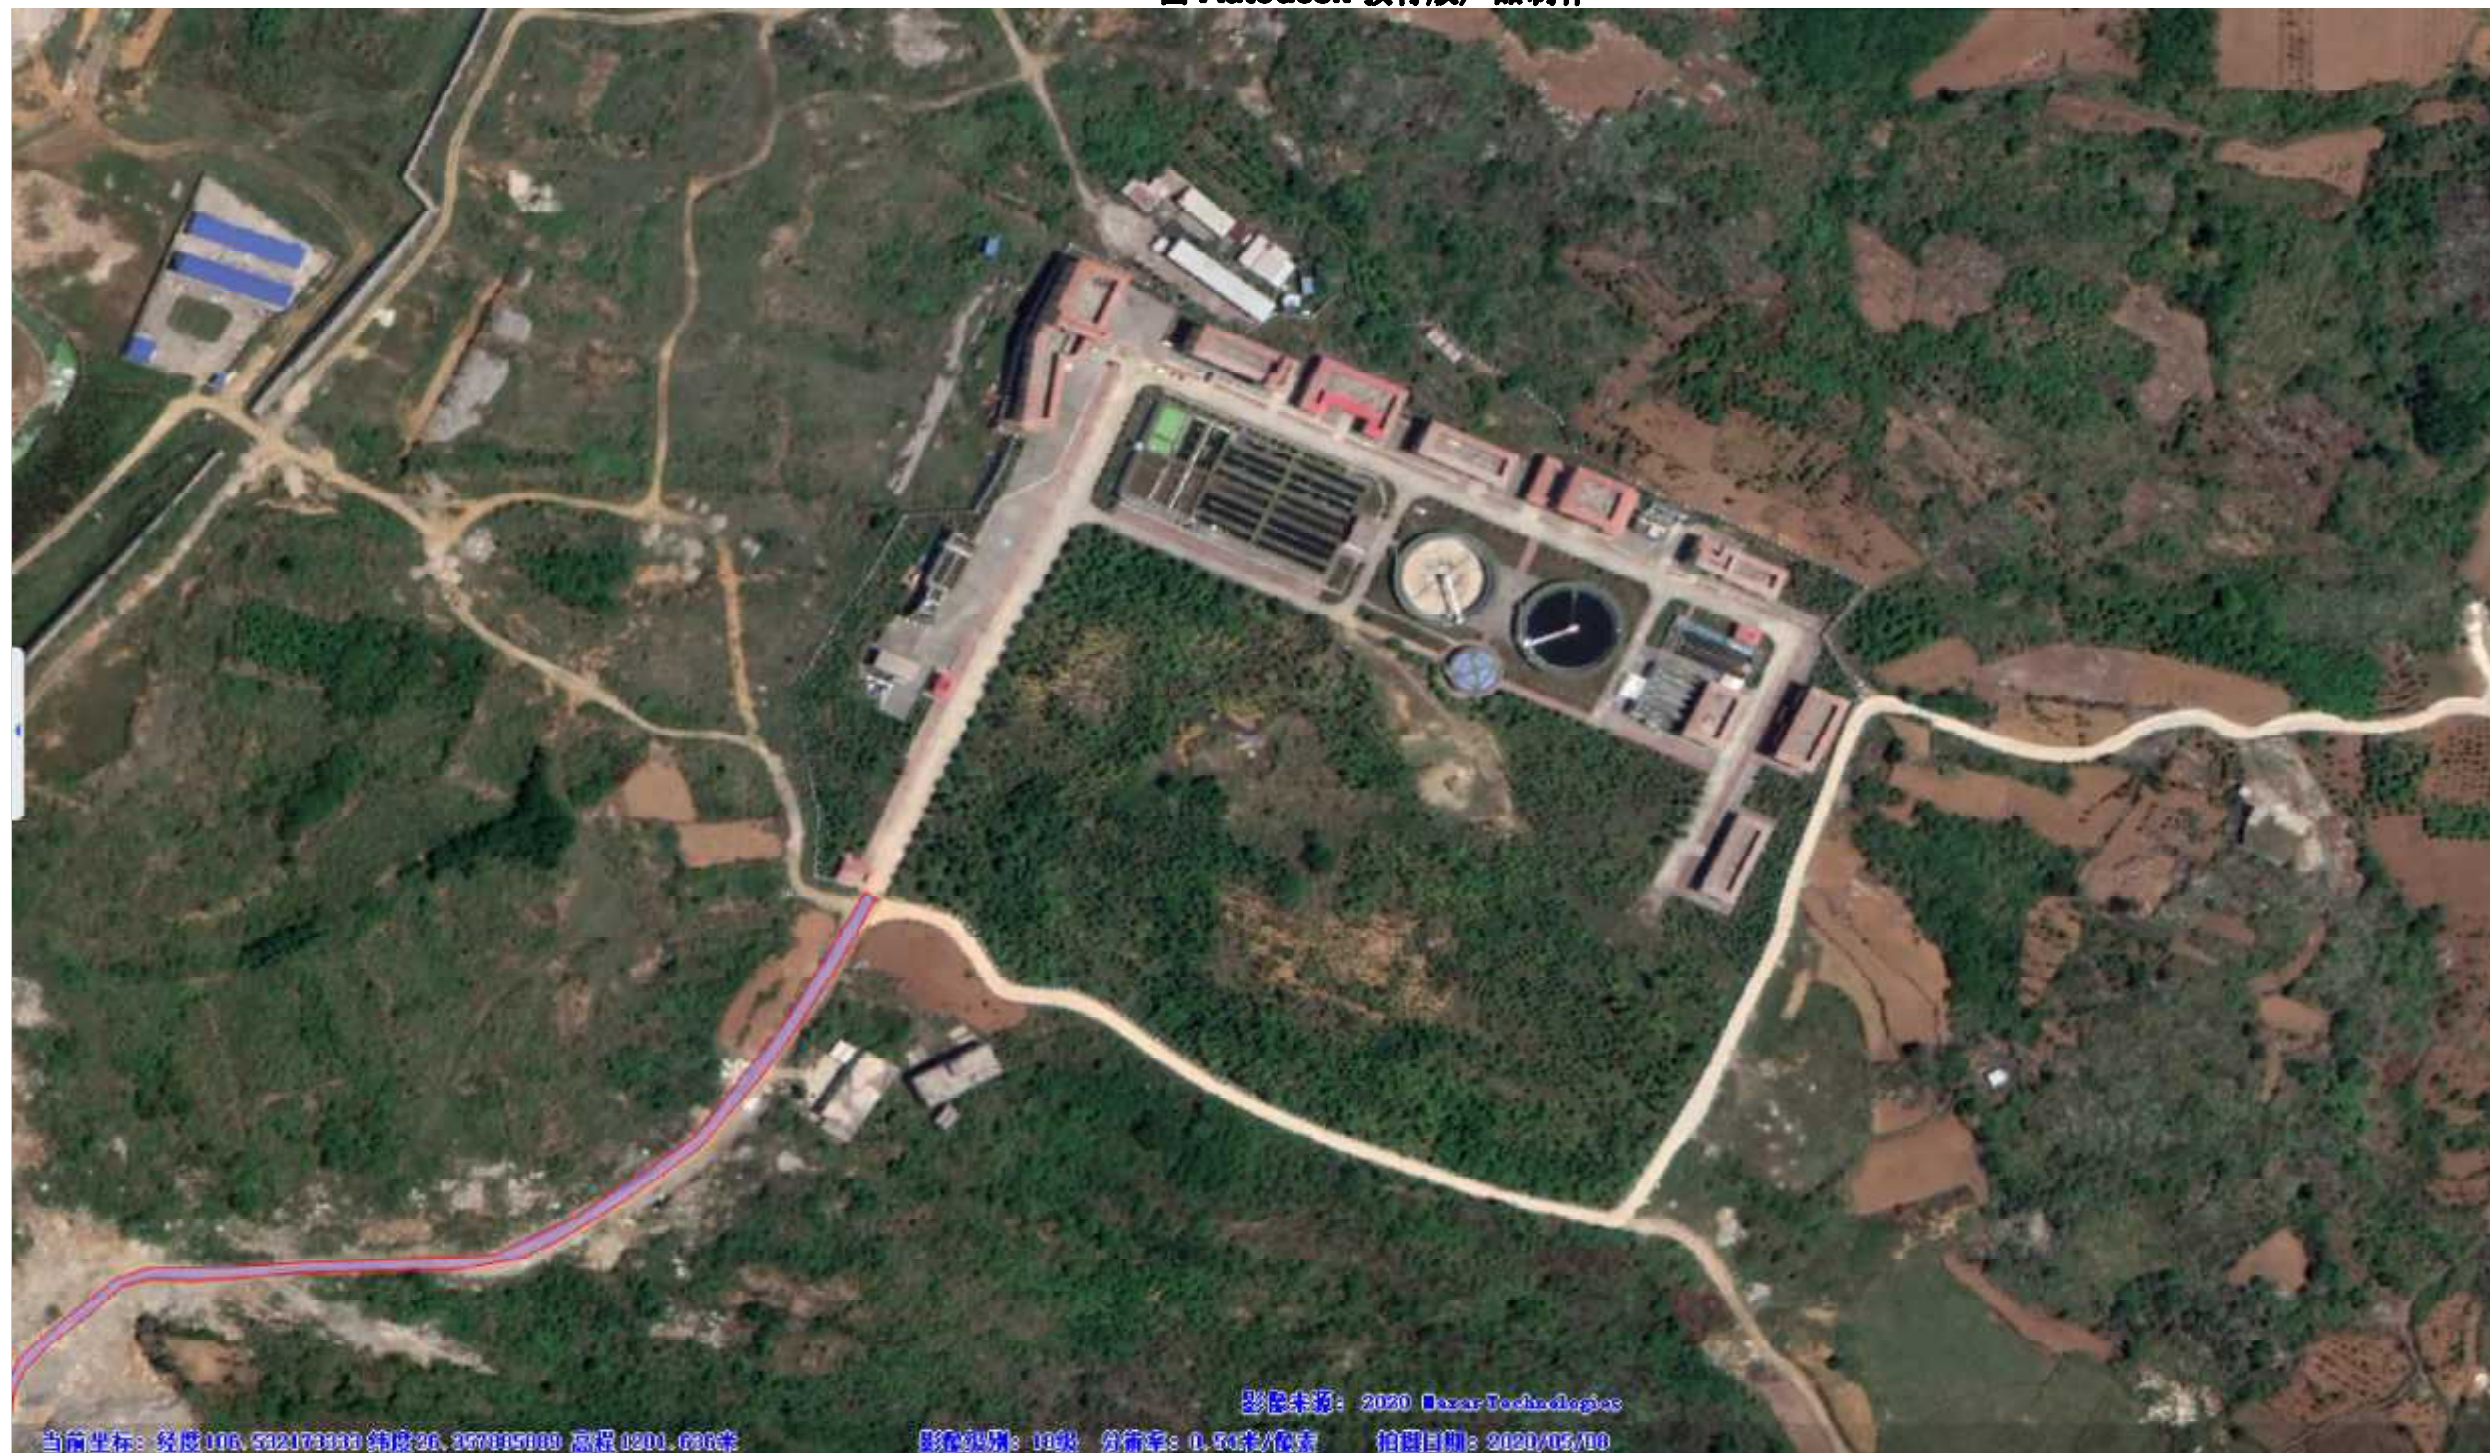
贵州天保生态股份有限公司			
核定	王兴	水保验收阶段	
审查	李斌	水保评估部分	
校核	左昕	贵安新区龙山污水处理工程	
设计	罗修	建设前遥感影像图	
制图	罗修		
比例	如图		
设计证号	A252003196	日期	2020.8
资质证书	水保方案(资) 号00028号	图号	06

当前坐标: 经度106.592073333 纬度26.270915000 高程1201.026米
 影像来源: 2020 Maxar Technologies
 影像日期: 1998 分辨率: 0.50米/像素 拍摄日期: 2020/02/00
