贵州省都匀市平省水库灌溉工程

水土保持设施验收报告

建设单位：都匀市平省水库管理处

编制单位：贵州天保生态股份有限公司

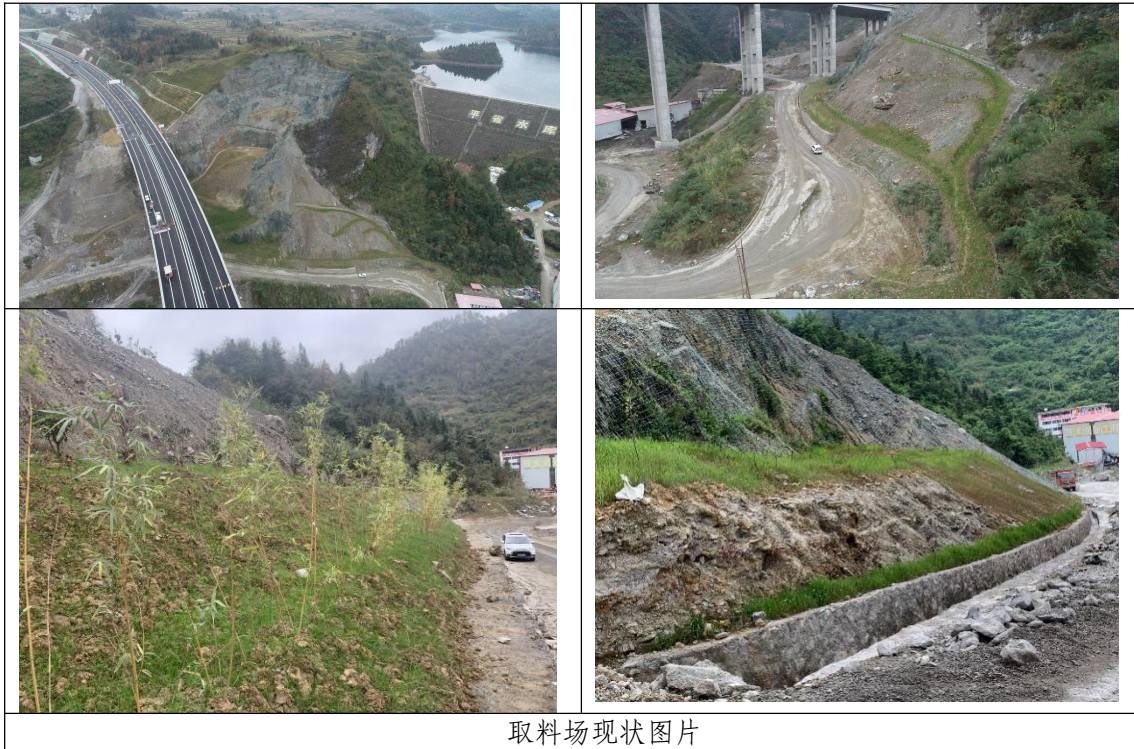
取料场现状图片

入本次验收面积 1.55hm²，建设单位已在料场上方设置截排水沟，取料平台已进行覆土绿化，料场外侧设置浆砌石排水沟，内侧种植爬藤植物，水土保持措施体系较为合理。目前料场部分区域植被长势较差，建设单位应及时对长势较差区域进行补植养护，提高水土流失防治效果。
