威宁县五里岗夏家坪子农业光伏电站

# 水土保持监测总结报告

二〇二一年九月

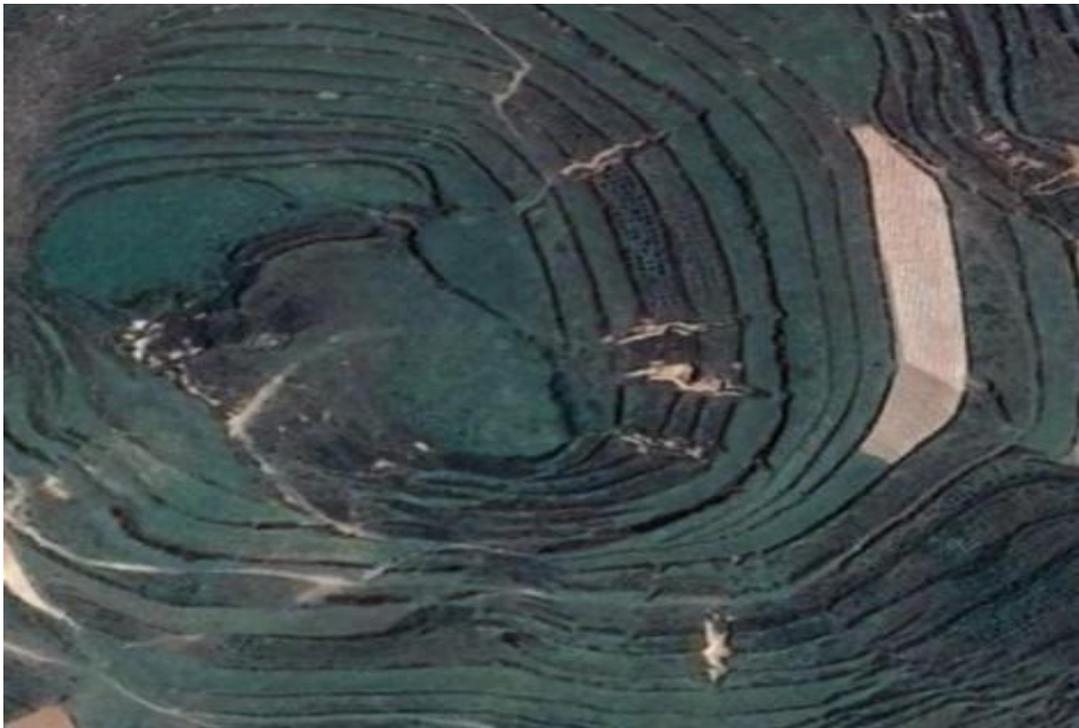
2 号地块沟壑分布情况图

据现场调查，场址内 2 号共分布 5 条沟壑，均为季节性降水形成的，2 号地块内的沟壑由东南向西北沟底宽度逐渐变宽，坡度变缓，沟岸存在零星灌木和杂草，处于自然恢复状态；沟壑整体基本由西北向东南发育，这些沟壑均为场地地表水自然排泄通道，处于溯源上侵发育阶段，沟壑内自然植被稀疏，均为土质沟壁，沟壁自然坡度在  $40^{\circ} \sim 90^{\circ}$ ，上口宽最小约 1m，最大约 35m，主体设计在布设光伏板时已做避让处理

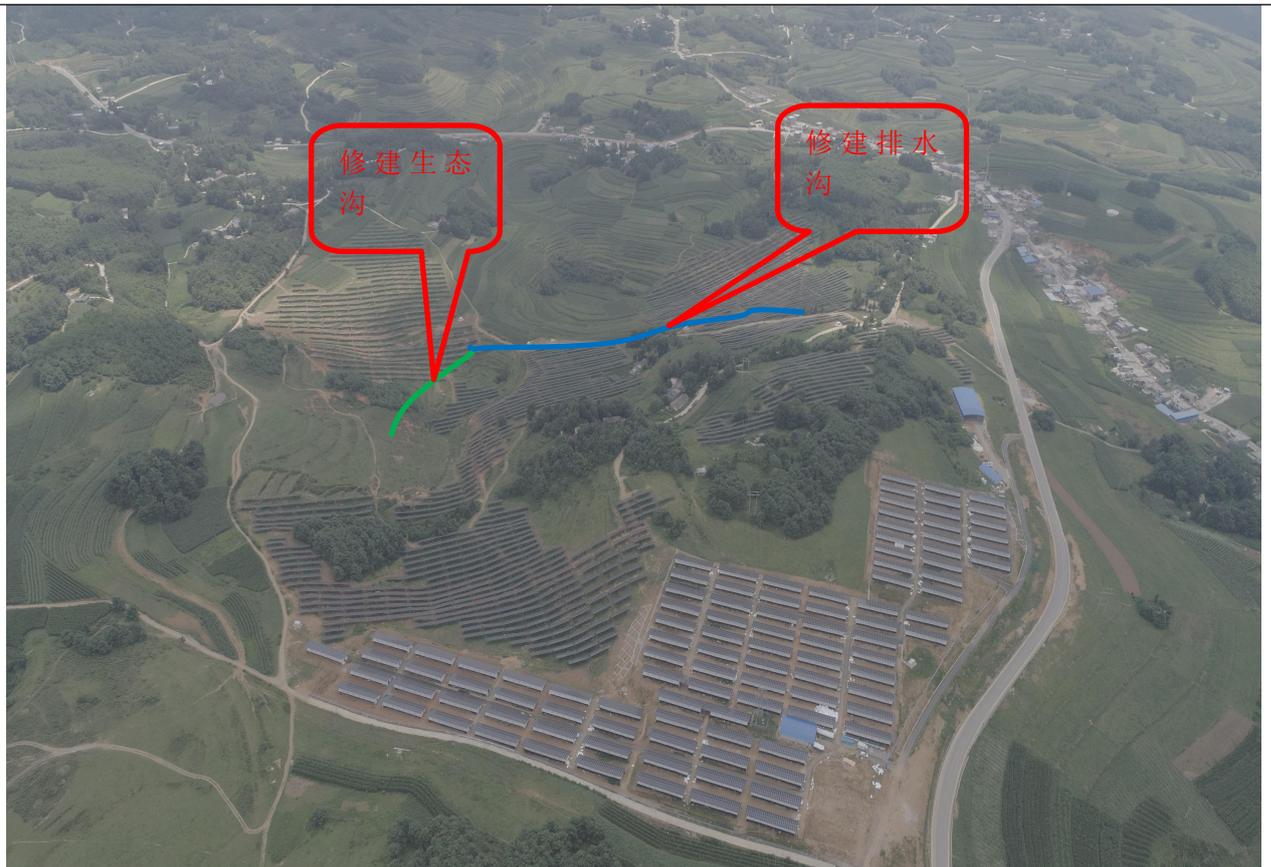
北区（一号地块）

2021年8月4日我单位对威宁县五里岗夏家坪子农业光伏电站的现场水土保持措施实施情况做现场全面勘查，对存在问题提出以下整改建议

此处治理方式如下：

2) 箱变基础区：对本区除箱变基础外的施工作业面以及周边回填区域进行覆土回填并撒播草籽，建议混播牛筋草和早熟禾草种，混播比例 1:1，撒播密度 60kg/hm<sup>2</sup>。

3) 场内道路区：沿道路（蓝线）一侧布置排水沟，在排水出口处布设沉砂池。

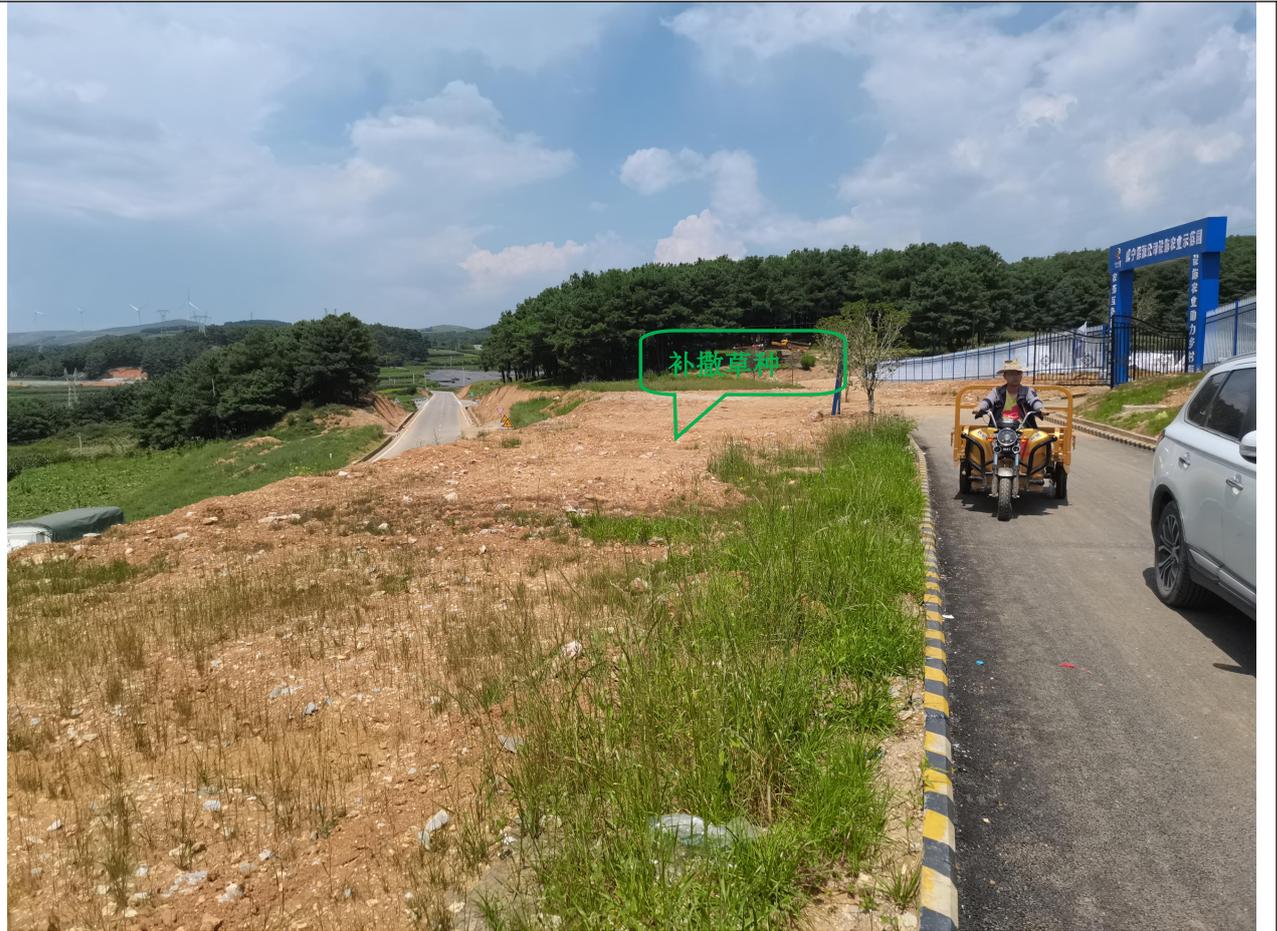
主线道路

1) 该区域已进行全面整地且开展植被恢复工作，但植被恢复较差，建议及时对此类区域撒播草种，补撒区域需施肥加盖无纺布，并在后期进行不定期巡查，应遵循及时发现，及时补植。

此处治理方式如下：
