威宁县雪山新升风光互补农业光伏电站

水土保持监测总结报告

建设单位：华能威宁风力发电有限公司
编制单位：贵州天保生态股份有限公司
二〇二一年九月

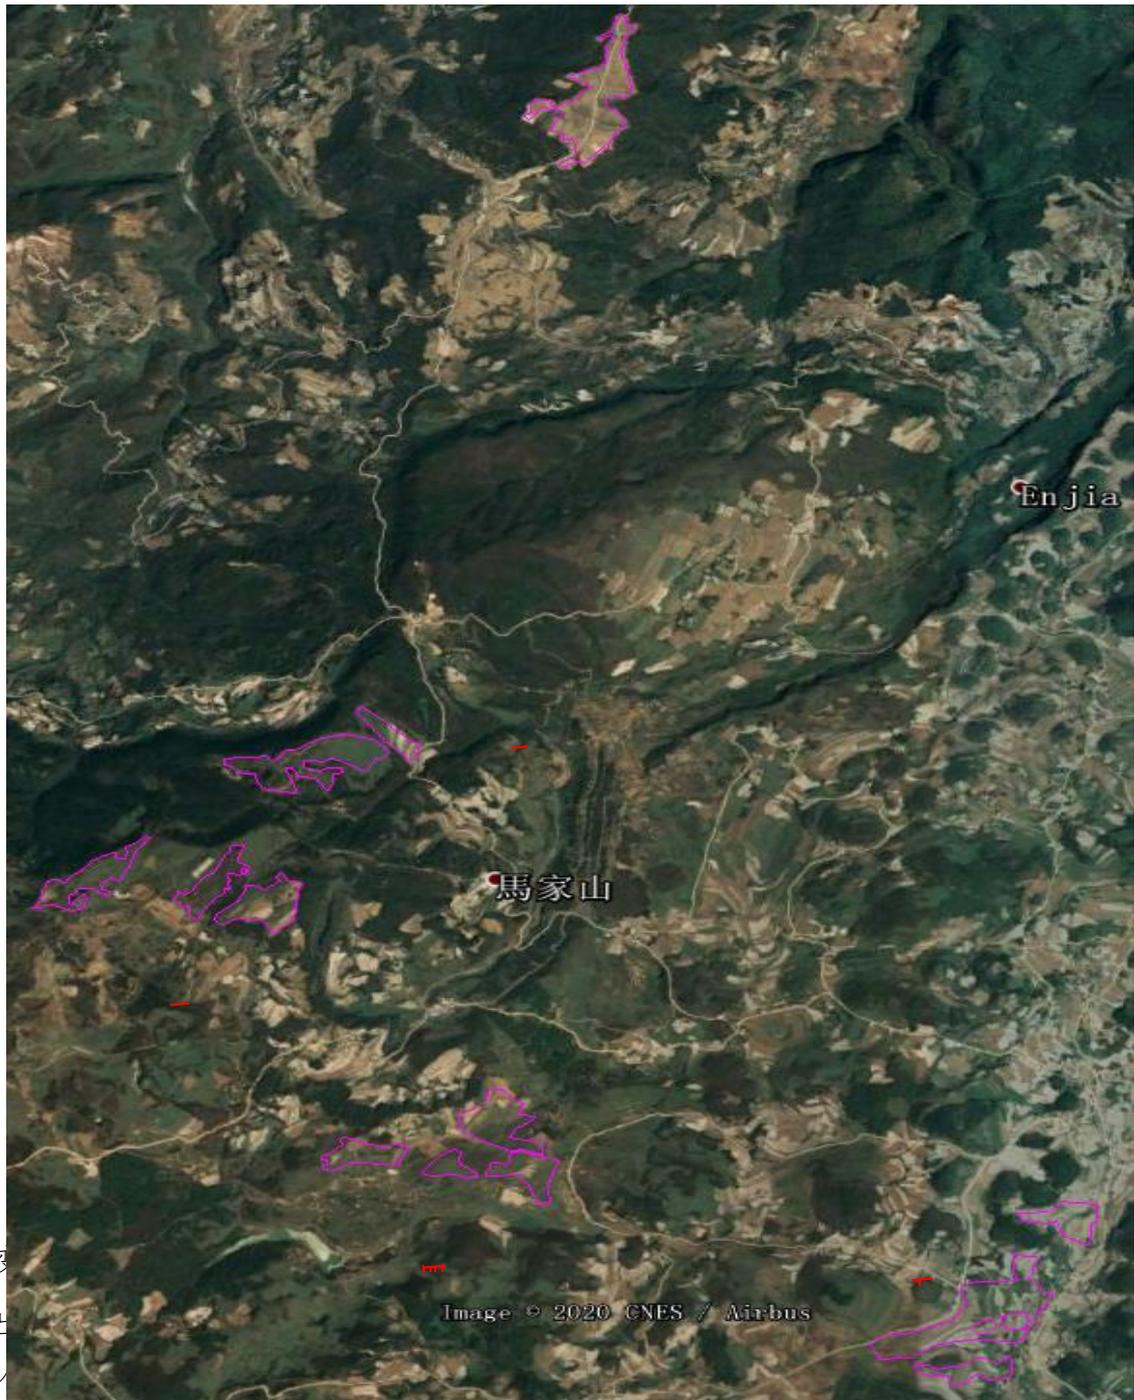
根据水保方案设计资料，本项目规划装机容量 50MW，规划 16 个标称容量 3.125MWp 的发电方阵，分为一号片区、二号片区、三号片区、四号片区和五号片区五个地块布置，其中一号片区共布置 4 个标称容量 3.125MWp 的发电方阵，二号片区共布置 2 个标称容量 3.125MWp 的发电方阵；三号片区共布置 3 个标称容量 3.125MWp 的发电方阵；四号片区共布置 3 个标称容量 3.125MWp 的发电方阵；五号片区共布置 4 个标称容量 3.125MWp 的发电方阵；方阵场地不做大规模平整，方阵主要随原始地形东西向直列布置。

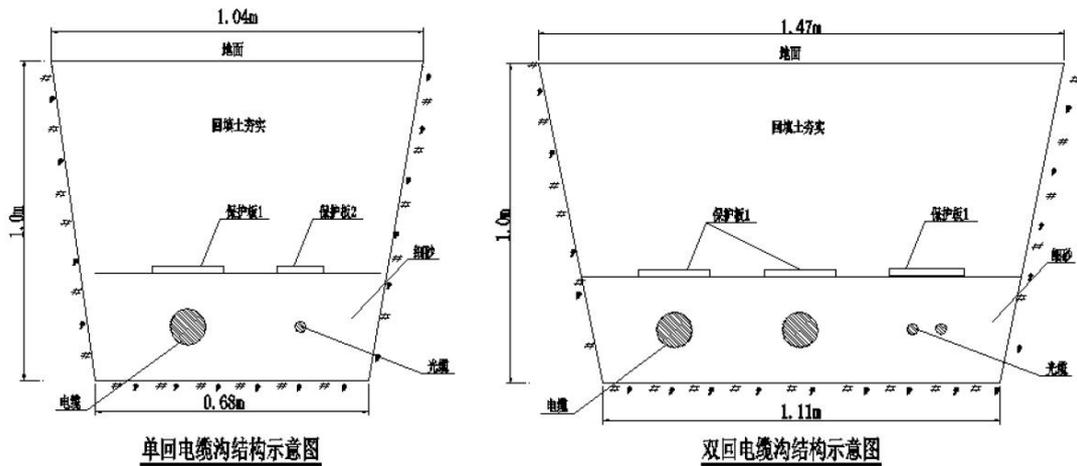
图 1-2 电缆沟结构示意图

本项目箱变至升压站的集电线路全部采用直埋电缆的敷设方式，电缆沟总长 15.6km，分为单回和双回电缆沟两种形式，其中单回电缆沟总长 14.6km（其中场内 2.83km，场外 11.77km），双回电缆沟总长 1km（全部为场外）。直埋电缆沟开挖断面为倒梯形，上部宽分别为 1.04m、1.47m，底部宽分别为 0.68m、1.11m，深度为 1.0m，底部铺 15cm 厚细砂，电缆上部铺钢筋混凝土板保护及电缆警示带。

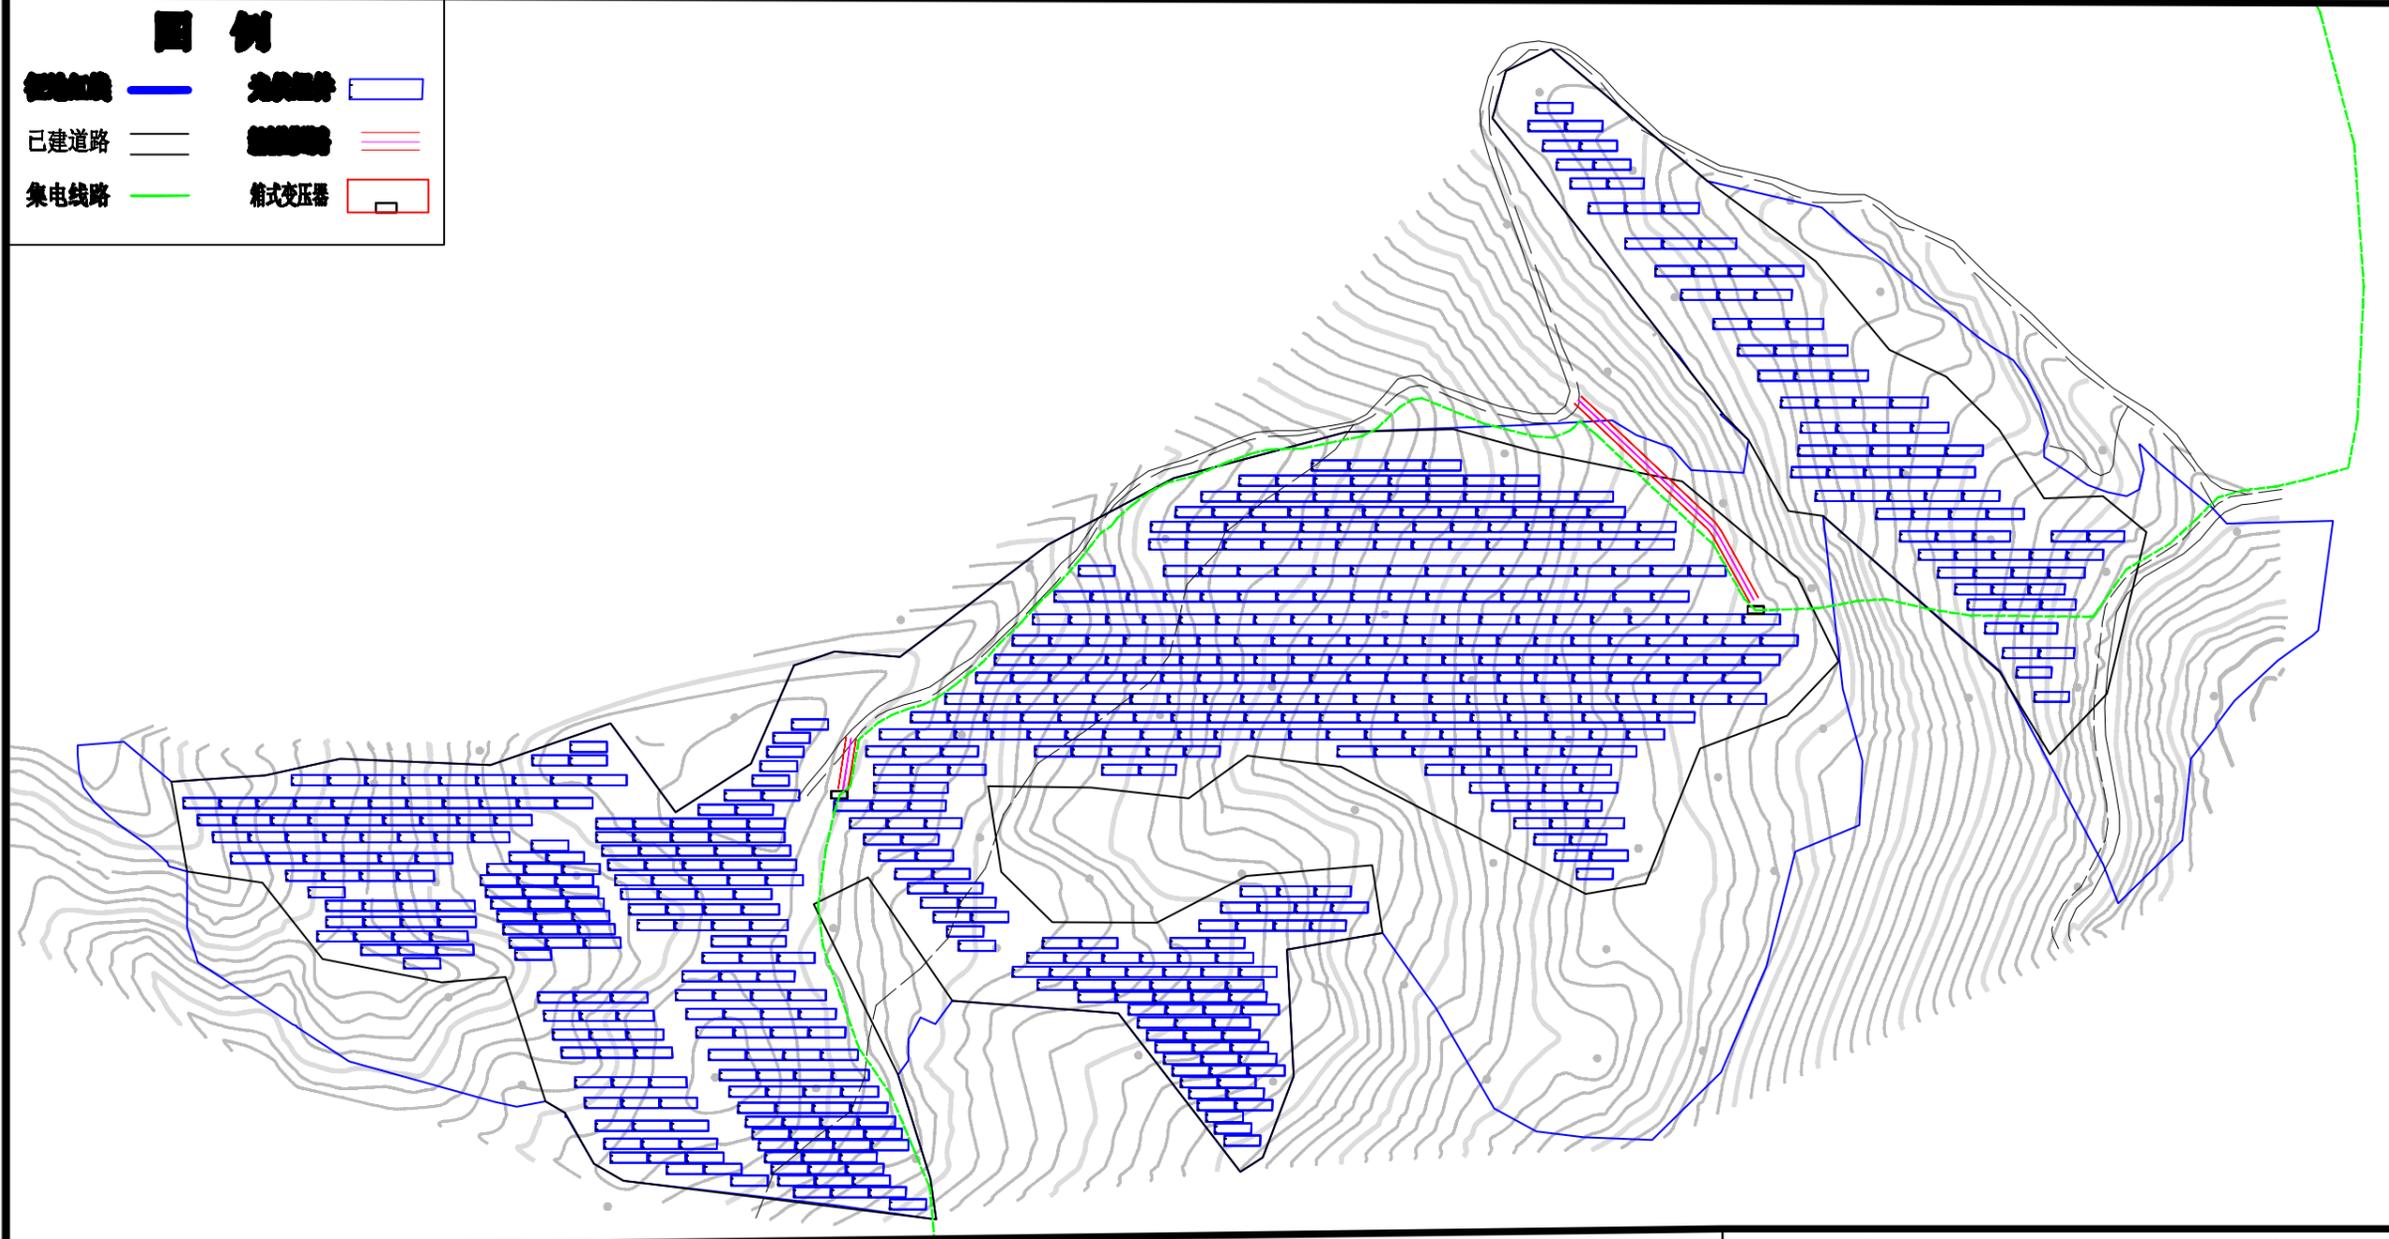
说明:
 1、本图引用四川瑞科同创电力工程设计有限公司编制的《威宁县雪山新升风光互补农业光伏电站初步设计报告》中的“威宁县雪山新升风光互补农业光伏电站总布置图”。
 2、本项目规划装机容量50MW，规划16个标称容量3.125MWp的发电分系统，分一号片区、二号片区、三号片区、四号片区和五号片区五个地块布置，本图为一号片区，共布置2个标称容量3.125MWp的发电方阵。

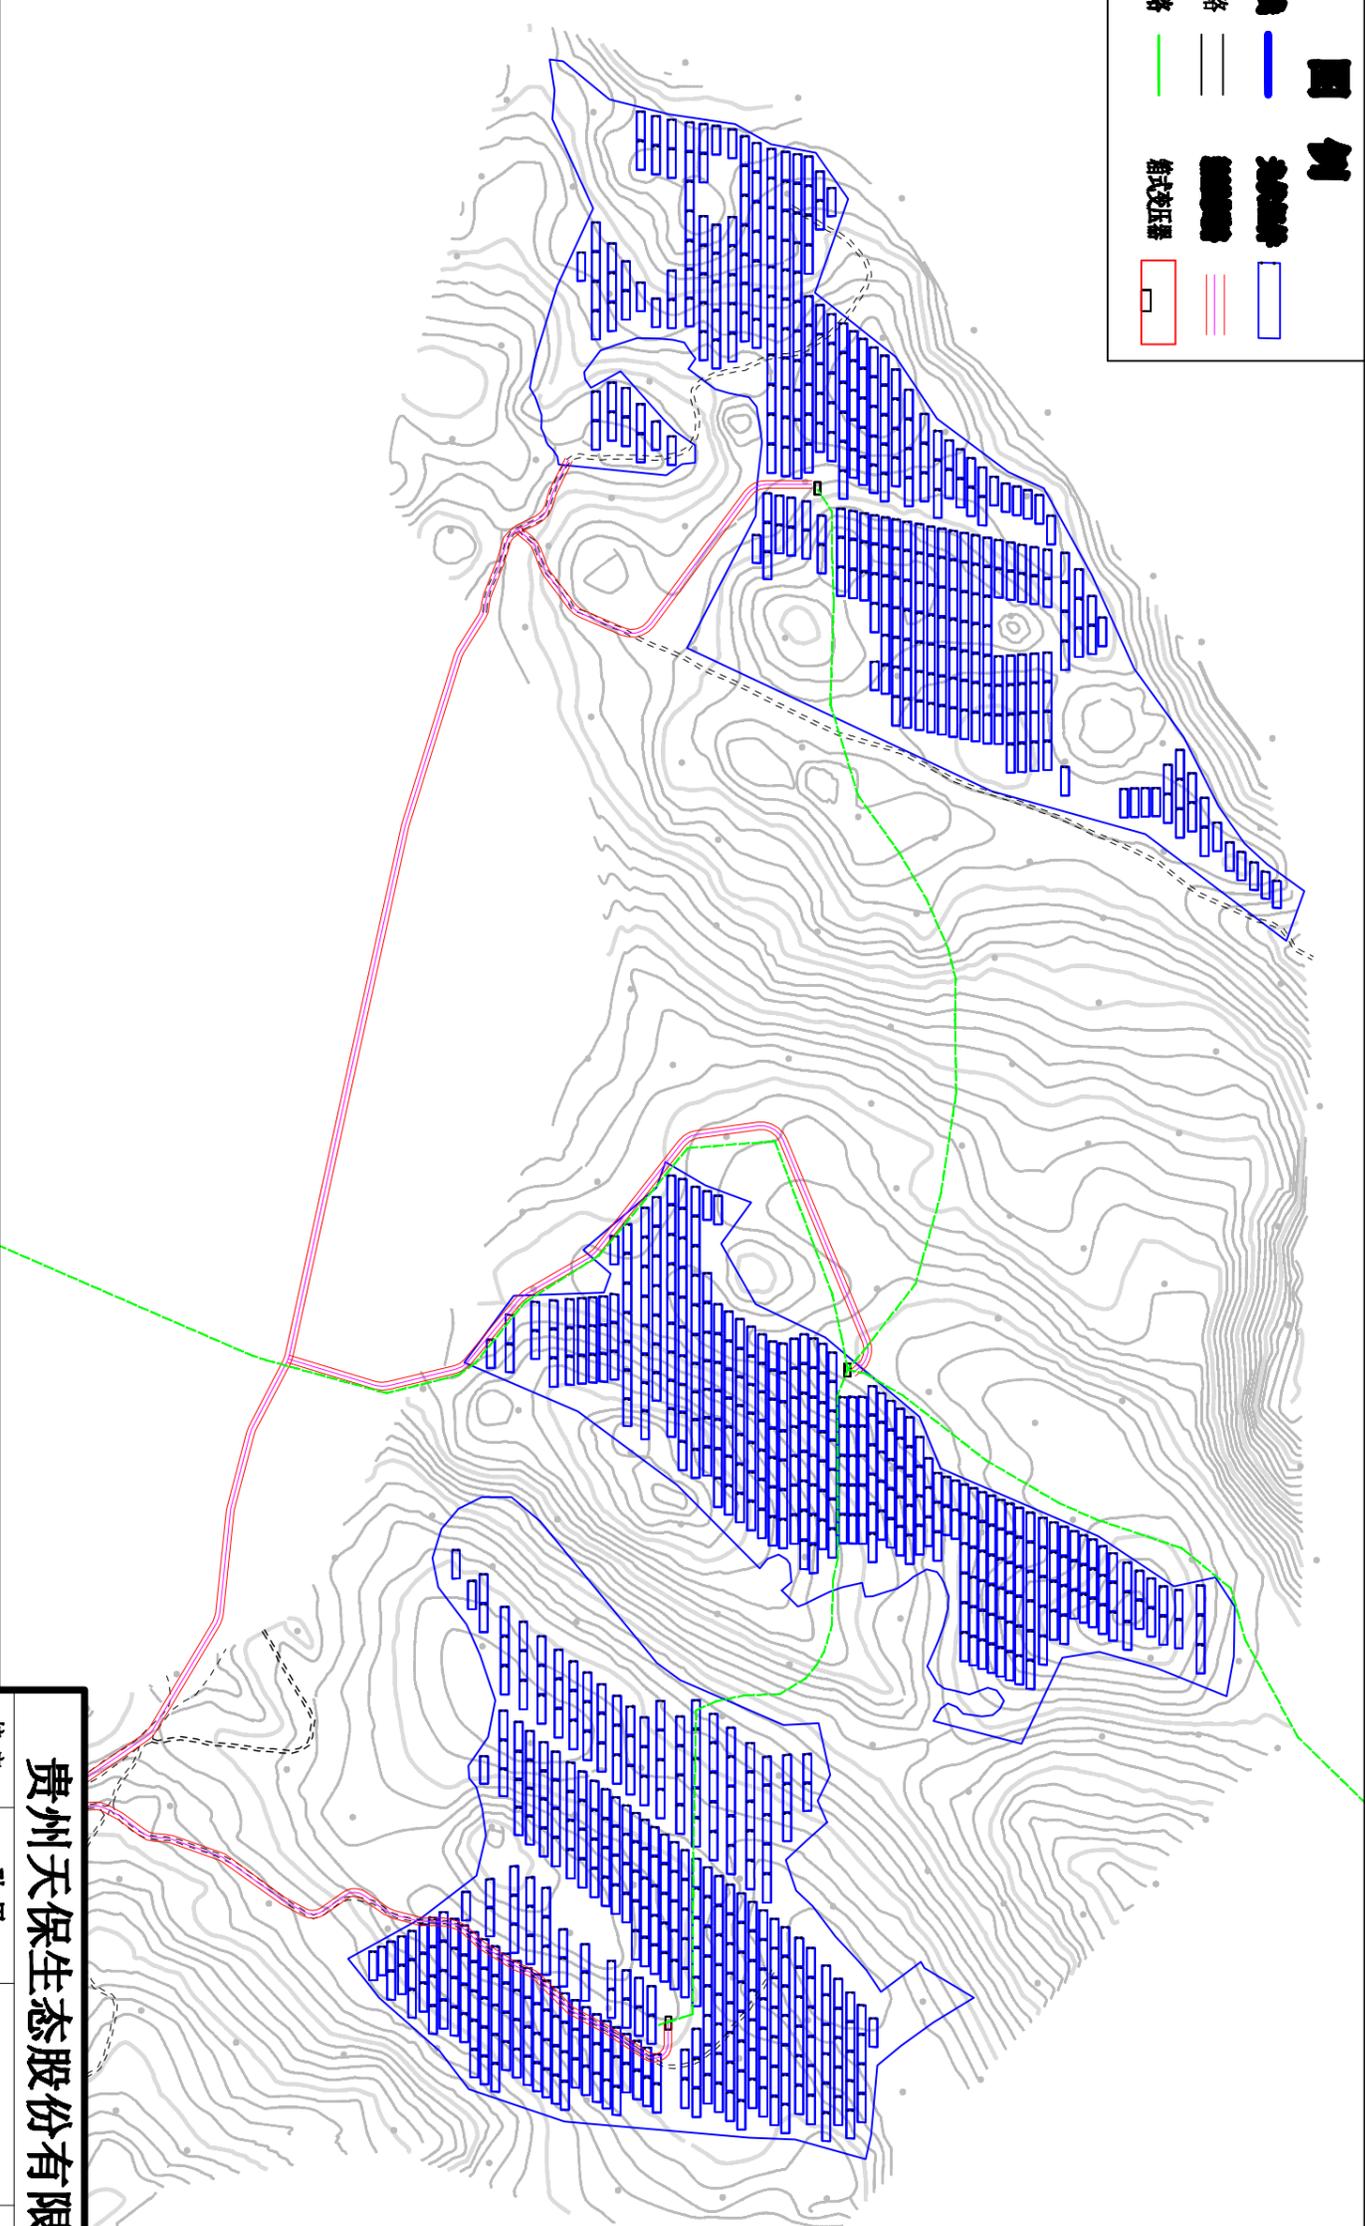
- 1、本图引用四川瑞科同创电力工程设计有限公司编制的《威宁县雪山新升风光互补农业光伏电站初步设计报告》中的“威宁县雪山新升风光互补农业光伏电站总布置图”。
- 2、本项目规划装机容量50MW，规划16个标称容量3.125MWp的发电分系统，分一号片区、二号片区、三号片区、四号片区和五号片区五个地块布置，本图为三号片区，共布置3个标称容量3.125MWp的发电方阵。

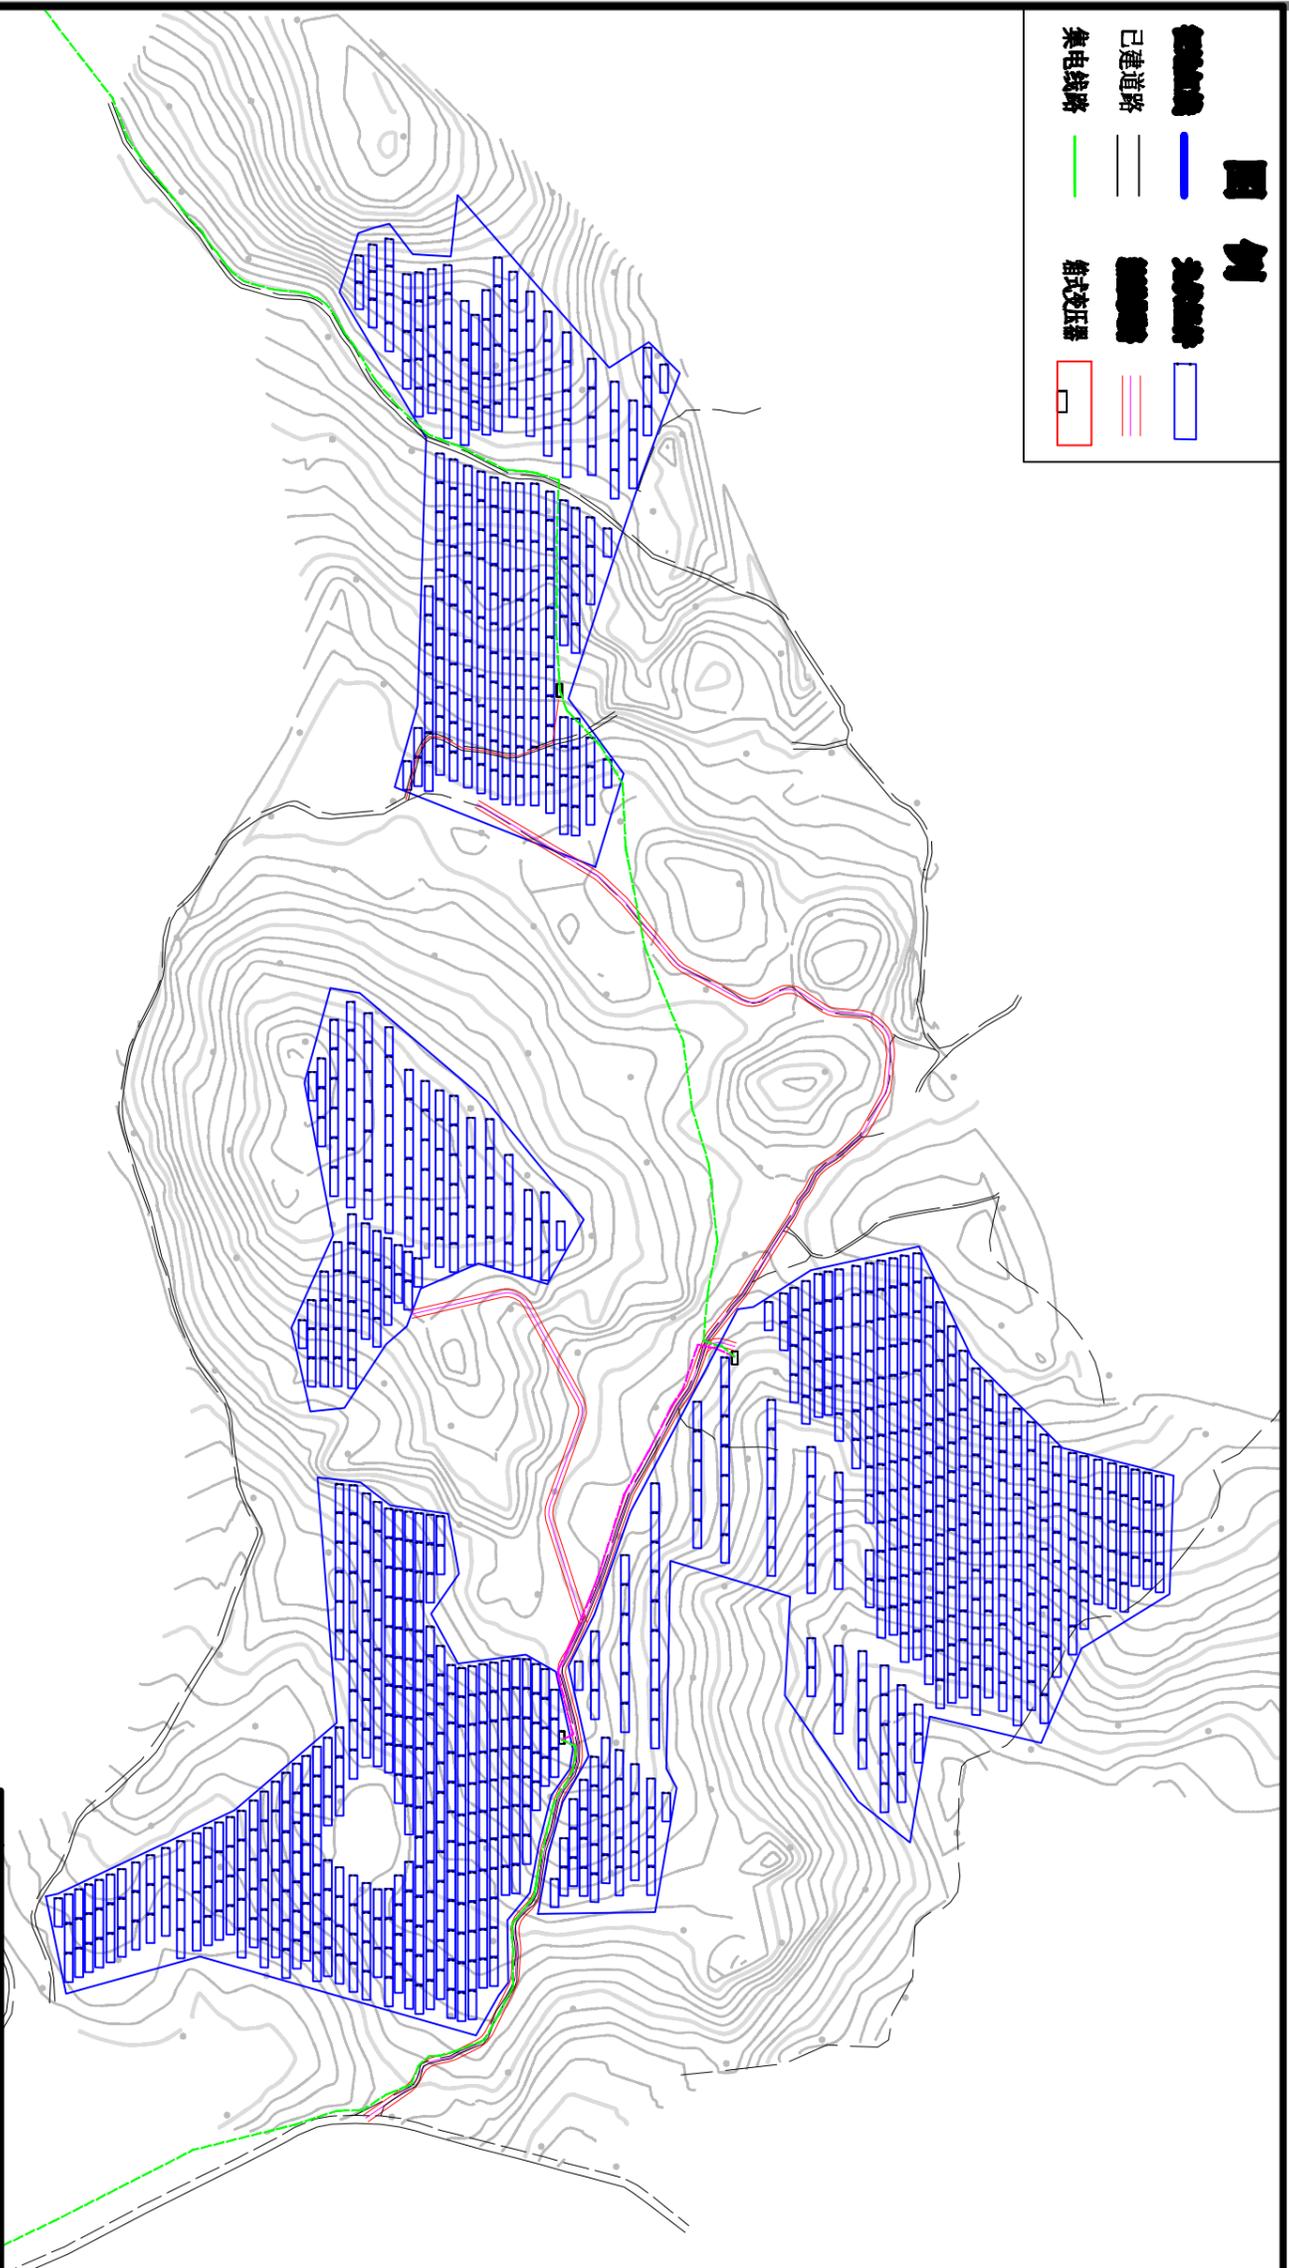
- 1、本图引用四川瑞科同创电力工程设计有限公司编制的《威宁县雪山新升风光互补农业光伏电站初步设计报告》中的“威宁县雪山新升风光互补农业光伏电站总布置图”。
- 2、本项目规划装机容量50MW，规划16个标称容量3.125MW的发电分系统，分一号片区、二号片区、三号片区、四号片区和五号片区五个地块布置，本图为四号片区，共布置3个标称容量3.125MW的发电方阵。
