织金绮陌至茶店洪家渡大道（一级公路兼城市主干道）工程

# 水土保持设施验收报告

建设单位：毕节织金新区碧云建设投资开发有限责任公司

编制单位：贵州天保生态股份有限公司

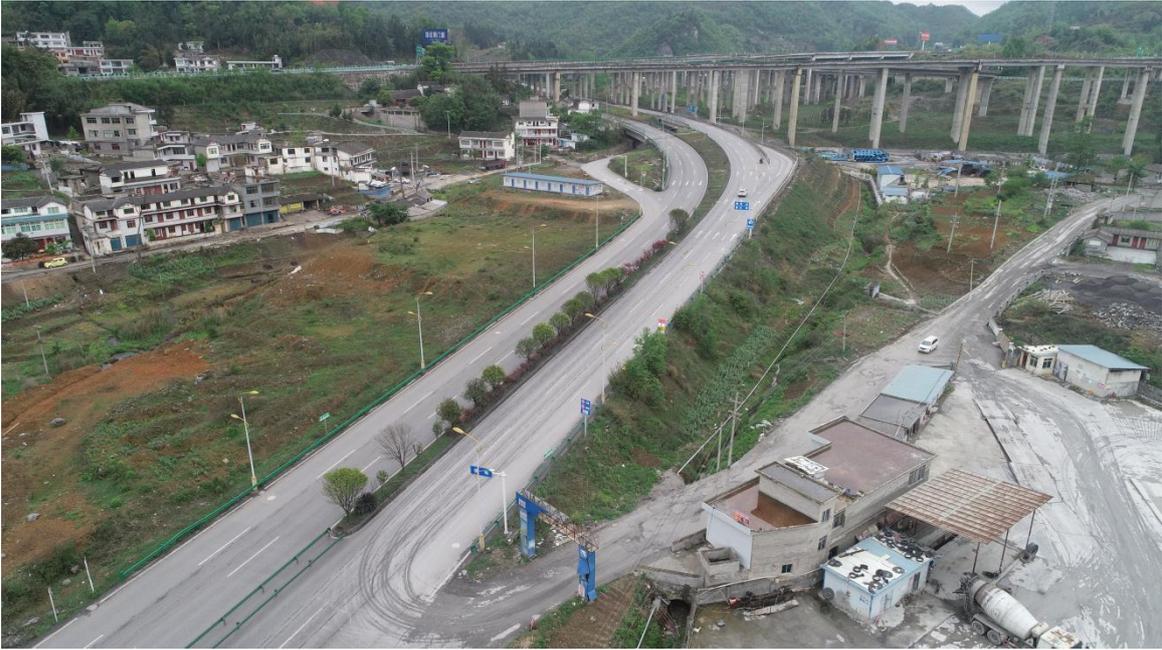
项目区起点位置治理效果

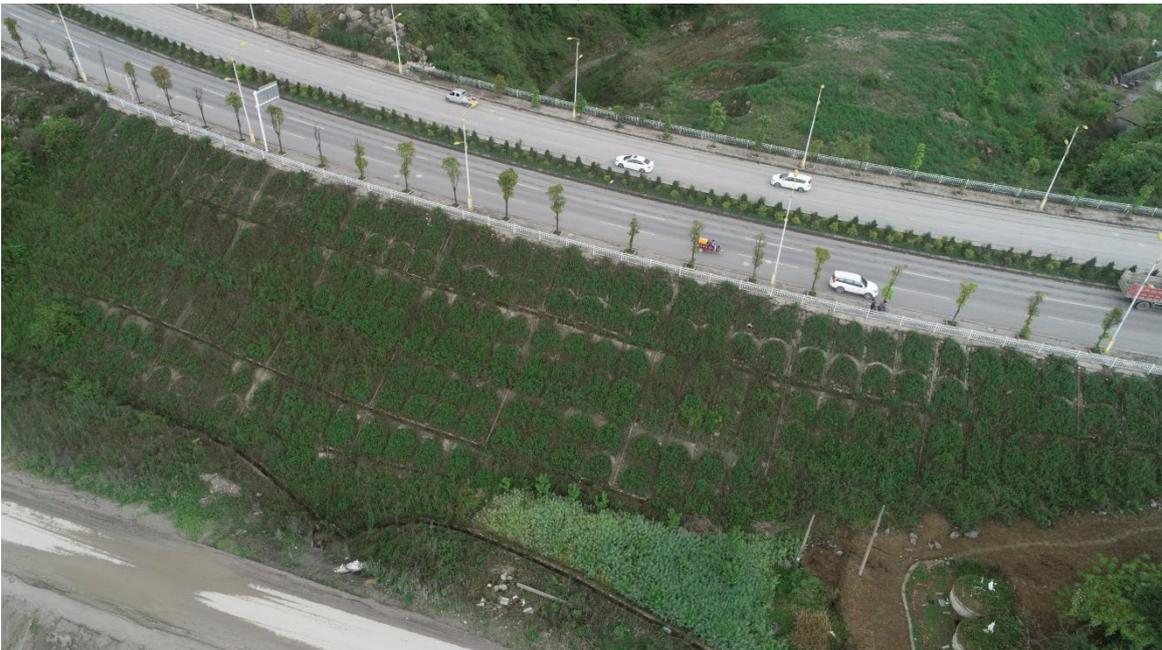
路基工程区两侧及中央绿化带水土保持治理效果（综合护坡）

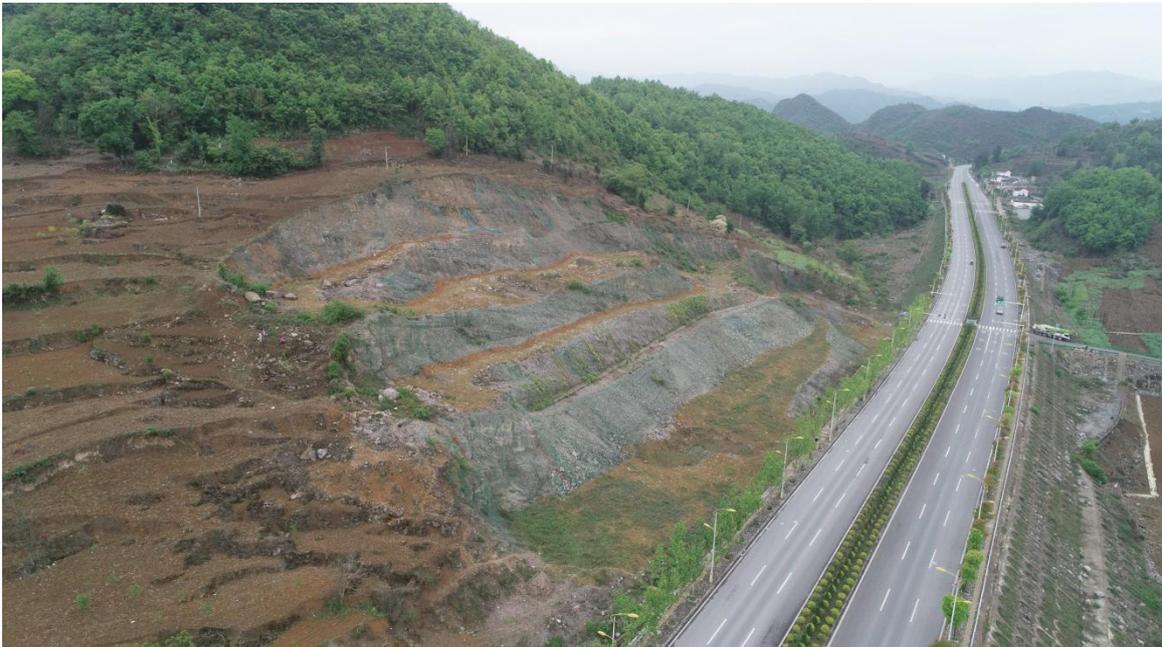
路基工程区两侧及边坡水土保持治理效果

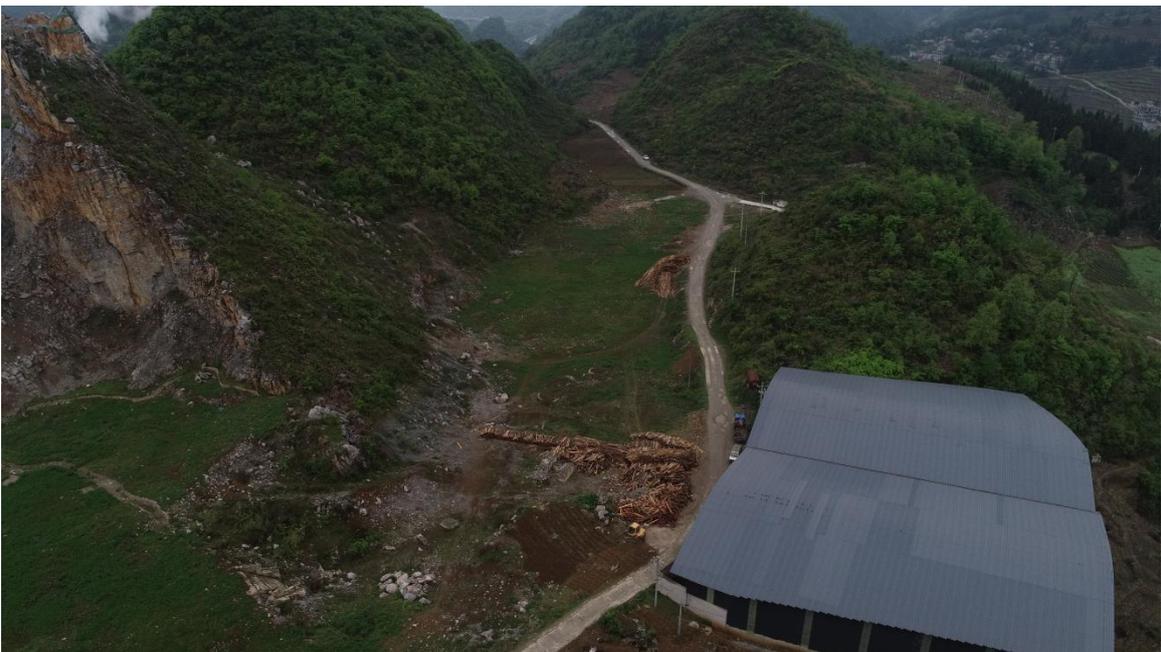
施工生产生活区水土保持治理效果

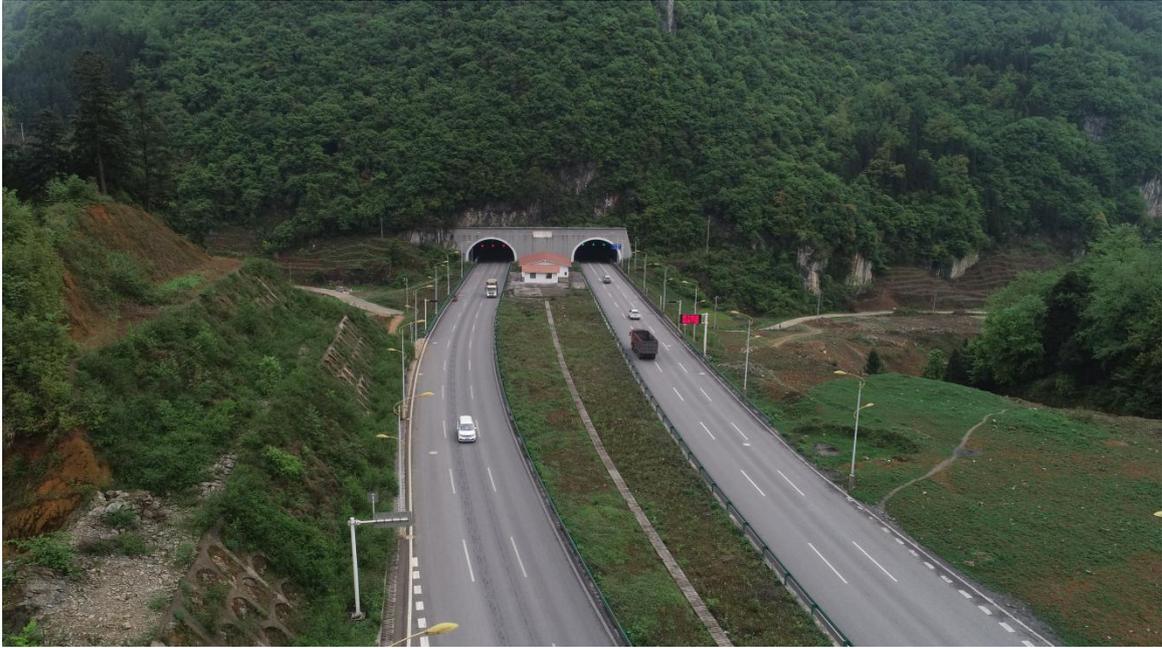
隧道洞口水土保持治理效果

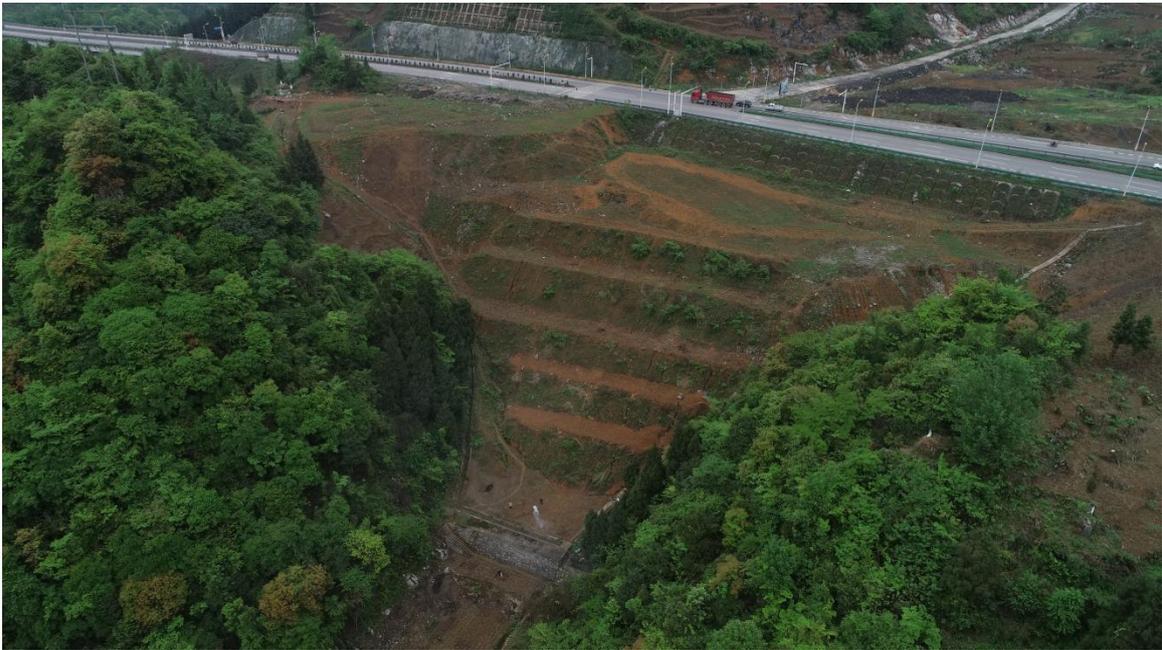
2#弃渣场水土保持治理效果图（挡土墙、截水沟）

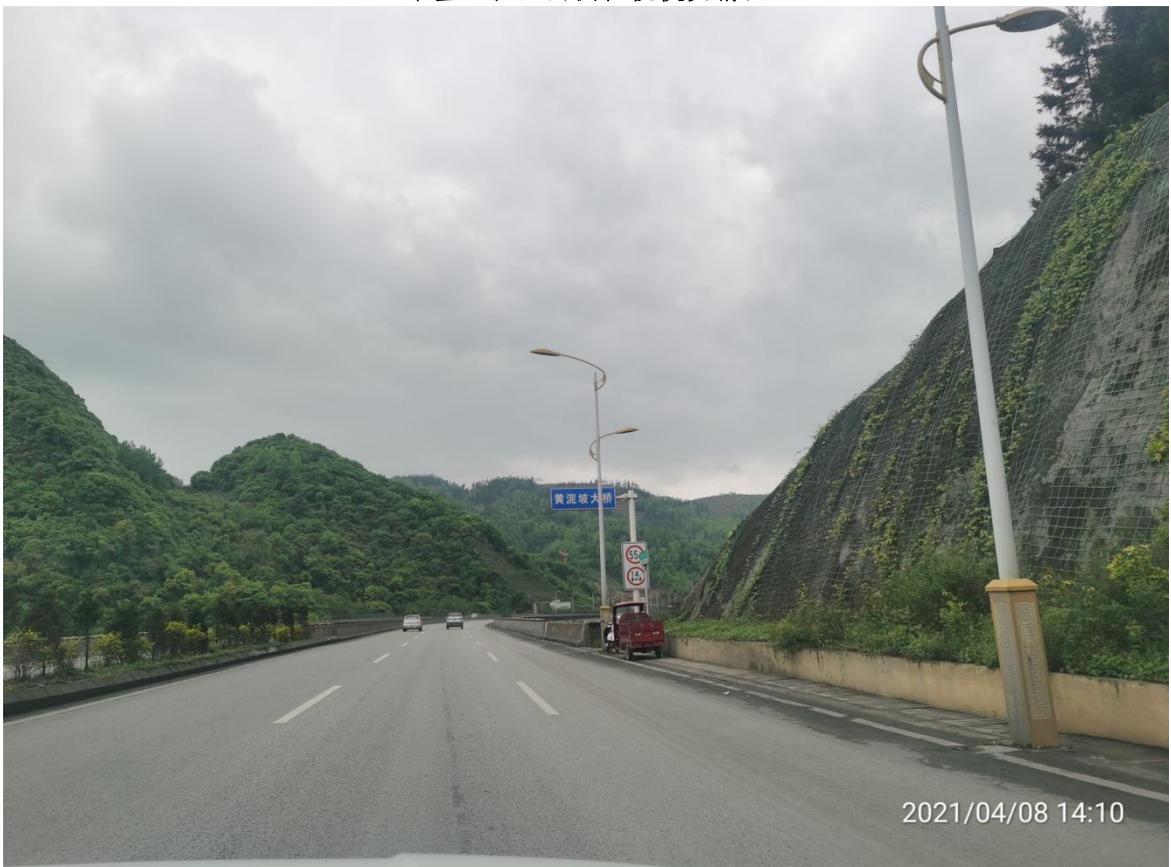
路基工程区上边坡挂植物攀爬网种植爬藤植物恢复情况

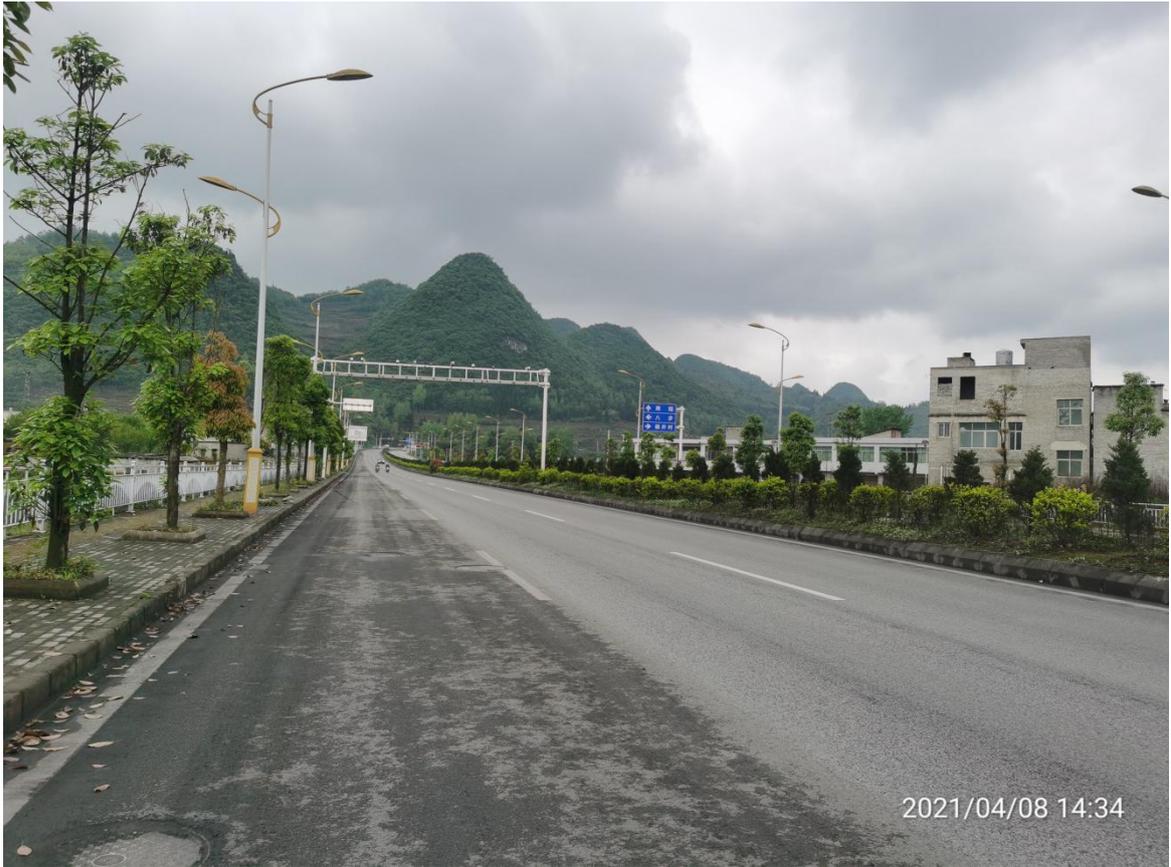
路基工程区中央绿化带及行道树植被恢复情况

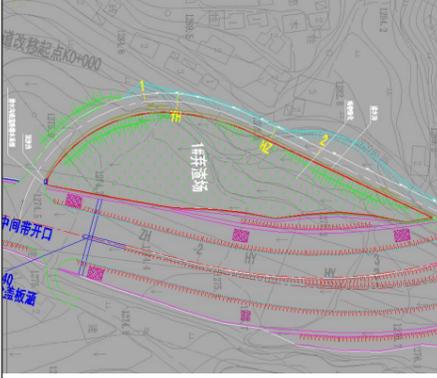
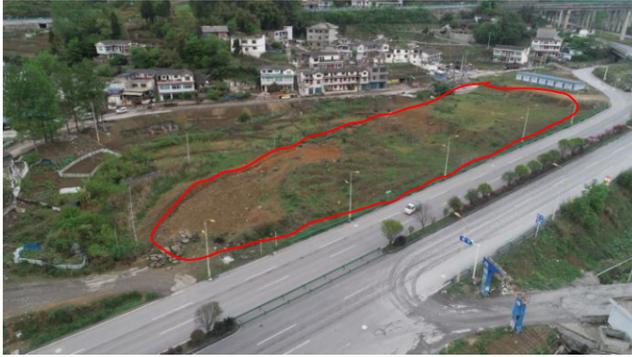
<p>位置: ZK0+200 经纬度: N:26°44'38"E: 105°48'31"</p> <p>面积: 0.68hm<sup>2</sup> 弃渣量 4.14 万 m<sup>3</sup>, 最大堆高 9m, 汇水面积小于 0.01km<sup>2</sup></p> <p>弃渣场现状: 坡地型弃渣场, 占地以耕地为主, 弃渣场位于主线公路路基填方形成的凹地内, 堆渣渣顶与路基平行。现弃渣场已进行恢复植被。</p>	<p>弃渣场位于主线公路路基填方形成的凹地, 堆渣渣顶与路基平行, 周边建筑物均高于渣顶。渣场选址不会对周边居民, 道路基础设施产生影响。</p> <p>已在西侧开挖土质排水沟, 将上游路基涵洞排水顺接至下游已建排水系统, 形成完善的排水体系, 满足水土保持要求。</p> <p><b>弃渣场选址合理。</b></p>	弃渣场稳定
2# 4级渣场 一标段

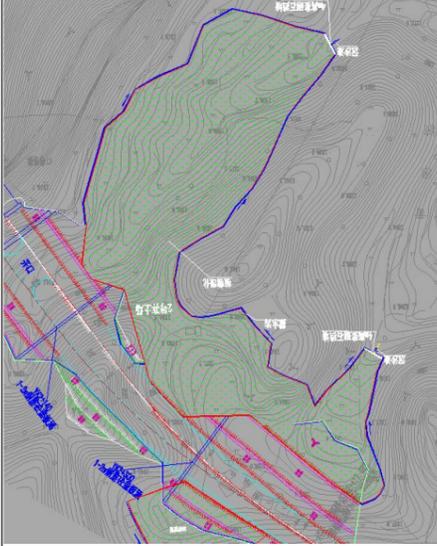
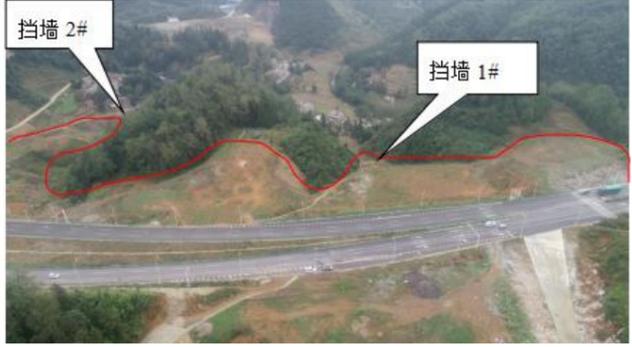
<p>位置: ZK2+300 经纬度: N:26°45'29"E: 105°47'47"</p> <p>面积: 4.30hm<sup>2</sup> 弃渣量 40.77 万 m<sup>3</sup>, 最大堆高 50m, 汇水面积小于 0.01km<sup>2</sup></p> <p>弃渣场现状: 沟道型弃渣场, 占地以耕地、灌木林地为主, 渣场北侧为主线路基, 有已建路基排水 983m 顺接至渣场下游, 渣场东南侧有已建村村通公路分流, 现场已建挡渣墙 1# 和挡渣墙 2#, 其中挡渣墙 1# 边坡已分级, 挡墙距离下游居民 85m, 堆渣高度 25m; 挡渣墙 2# (建基标高 1282m), 南侧居民建筑标高为 1307m。</p>	<p>弃渣场位于主线路基下游, 挡渣墙 1# 距离下游居民 85m, 85m &gt; 1.5H (安全距离为 37.5m), 挡渣墙 2# 低于南侧建筑 25m, 现场已实施拦挡、排水措施能满足水土保持要求。现场已覆土绿化进行恢复植被。</p> <p><b>弃渣场选址合理。</b></p>	弃渣场稳定

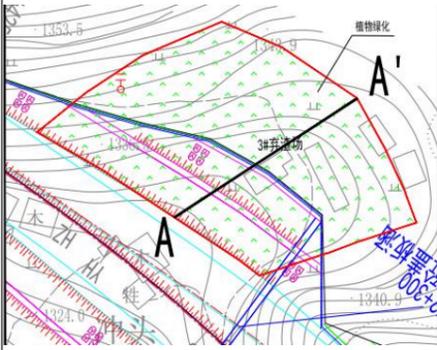
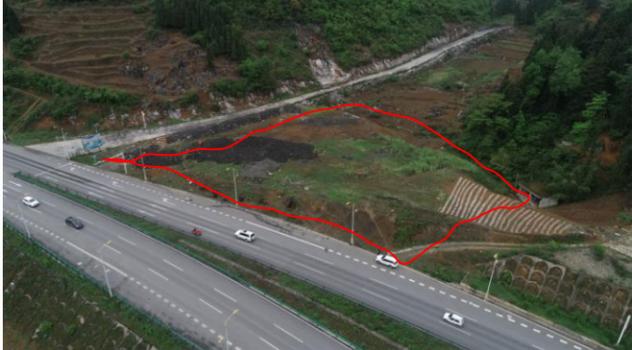
3# 5级渣场 一标段

<p>位置: YK2+300 经纬度: N:26°45'31"E: 105°47'49"</p> <p>面积: 0.51hm<sup>2</sup> 弃渣量 5.11 万 m<sup>3</sup>, 最大堆高 15m, 汇水面积小于 0.01km<sup>2</sup></p> <p>弃渣场现状: 坡地型弃渣场, 占地以耕地为主, 弃渣场位于主线公路路基填方形成的凹地内, 堆渣形成自然放坡, 略高于路基, 高差为 3m, 现场已进行恢复植被。</p>	<p>弃渣场位于主线公路路基填方形成的凹地内, 无需拦挡和截排水措施, 需将渣体推至山体一侧填平, 已进行覆土绿化恢复植被, 满足水土保持要求。</p> <p><b>弃渣场选址合理。</b></p>	弃渣场稳定

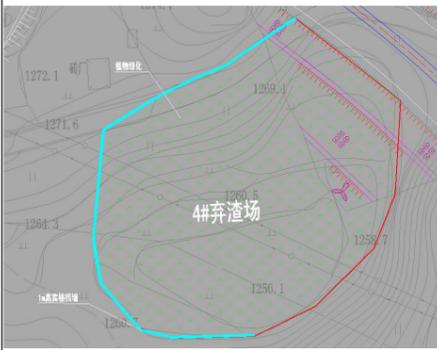
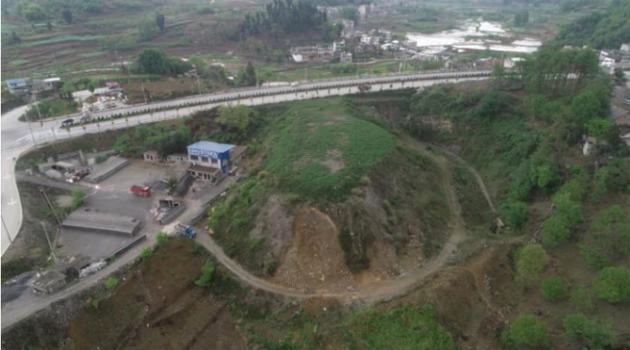
位置: ZK11+620 经纬度: N:26°49'43"E: 105°47'59" 面积: 1.13hm <sup>2</sup> 弃渣量 7.82 万 m <sup>3</sup> , 最大堆高 10m, 无汇水面积。 弃渣场现状: 平地型弃渣场, 原地形为凹地, 占地以耕地、荒草地为主, 位于填方路基一侧, 现场已治理, 但有小部分区域治理效果较差, 需进行完善整改。	弃渣场下游无重要基础设施、工矿企业, 对人民生命财产安全、行洪等无重大影响。未设置拦挡措施, 已进行覆土绿化恢复植被。 <b>弃渣场选址合理。</b>	<b>弃渣场稳定</b>
5# 5级渣场 一标段

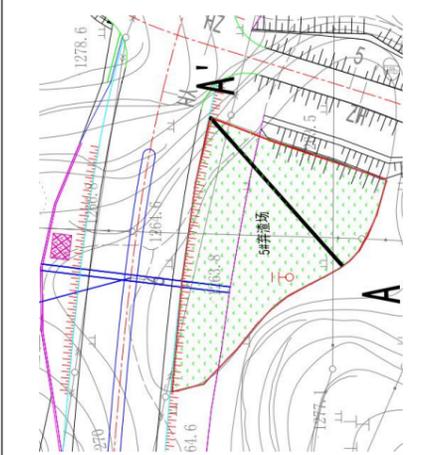
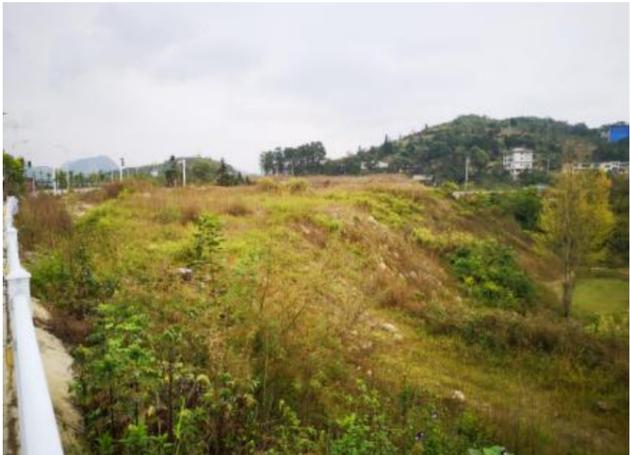
位置: ZK11+900 经纬度: N:26°49'46"E: 105°47'54" 面积: 0.33hm <sup>2</sup> 弃渣量 2.0 万 m <sup>3</sup> , 最大堆高 9m, 无汇水面积。 弃渣场现状: 平地型弃渣场, 原地形为凹地, 占地以耕地为主, 位于填方路基一侧, 现场已恢复植被。	弃渣场下游无重要基础设施、工矿企业, 对人民生命财产安全、行洪等无重大影响。现场已恢复植被, 无需补充措施。 <b>弃渣场选址合理。</b>	<b>弃渣场稳定</b>
6# 5级渣场 一标段

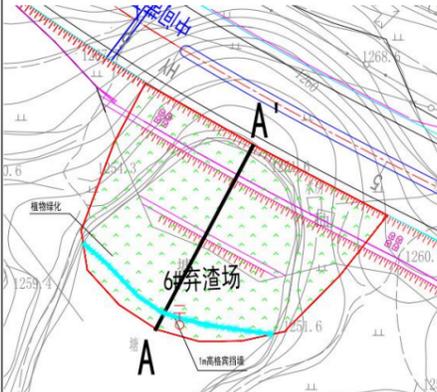
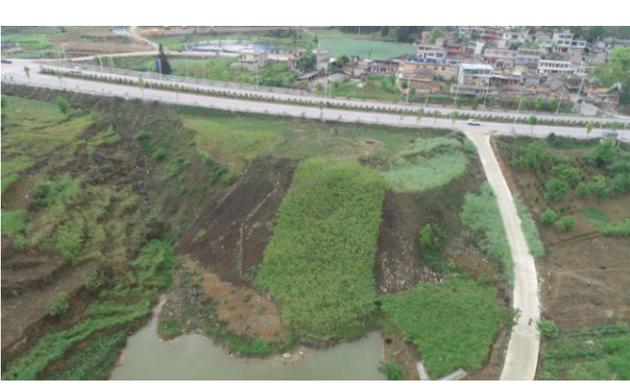
位置: ZK13+700 经纬度: N:26°50'15"E: 105°46'55" 面积: 0.59hm <sup>2</sup> 弃渣量 4.0 万 m <sup>3</sup> , 最大堆高 10m, 无汇水面积。 弃渣场现状: 平地型弃渣场, 占地以水塘为主, 位于填方路基一侧, 现场已治理完善。	弃渣场下游无重要基础设施、工矿企业, 对人民生命财产安全、行洪等无重大影响。未设置拦挡措施, 但已进行覆土绿化恢复植被。 <b>弃渣场选址合理。</b>	<b>弃渣场稳定</b>
7# 5级渣场 二标段

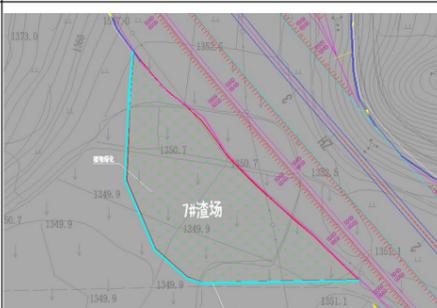
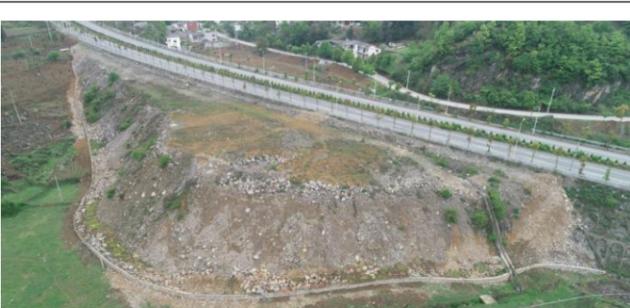
位置: ZK19+400 经纬度: N:26°52'26"E: 105°44'54" 面积: 0.61hm <sup>2</sup> 弃渣量 3.71 万 m <sup>3</sup> , 最大堆高 9m, 无汇水面积。 弃渣场现状: 平地型弃渣场, 占地以耕地为主, 位于填方路基一侧, 现场已实施挡土墙及截水沟, 但植被长势较差, 需	弃渣场下游无重要基础设施、工矿企业, 对人民生命财产安全、行洪等无重大影响。已设置完善的拦挡措施, 并补充覆土绿化恢复植被。 <b>弃渣场选址合理。</b>	<b>弃渣场稳定</b>

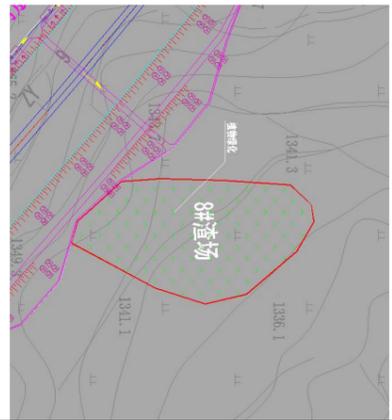
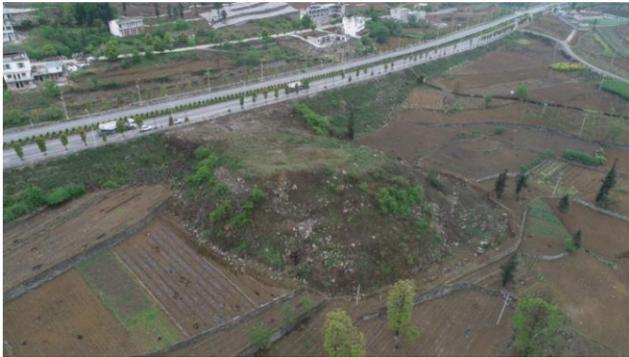
位置: YK20+700 经纬度: N:26°53'10"E: 105°44'30" 面积: 0.26hm <sup>2</sup> 弃渣量 1.58 万 m <sup>3</sup> , 最大堆高 9m, 无汇水面积。 弃渣场现状: 平地型弃渣场, 占地以耕地为主, 弃渣场位于填方路基一侧, 现场已恢复植被。	弃渣场下游无重要基础设施、工矿企业, 对人民生命财产安全、行洪等无重大影响。已进行覆土绿化恢复植被。 <b>弃渣场选址合理。</b>	<b>弃渣场稳定</b>
9# 5级渣场 二标段

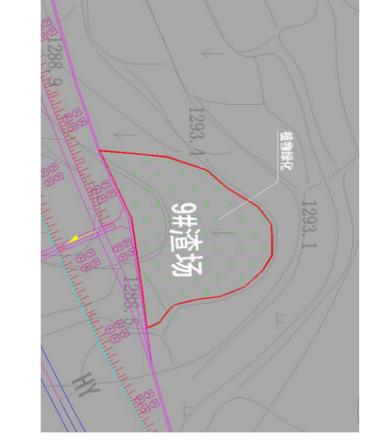
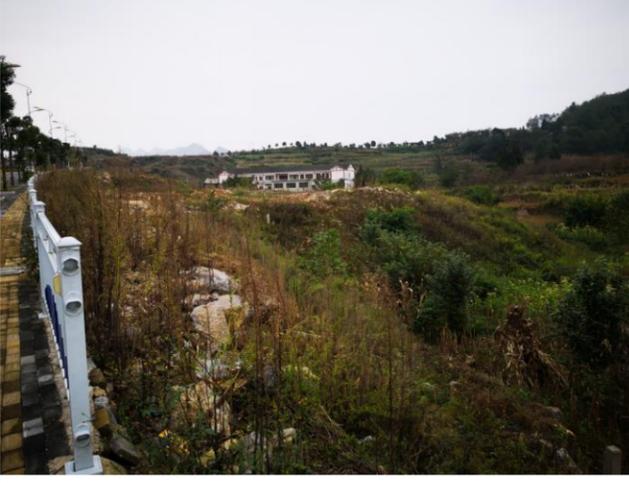
位置: ZK22+300 经纬度: N:26°53'44"E: 105°44'17" 面积: 0.13hm <sup>2</sup> 弃渣量 0.77 万 m <sup>3</sup> , 最大堆高 9m, 无汇水面积。 弃渣场现状: 平地型弃渣场, 占地以耕地为主, 位于填方路基一侧, 现场部分已恢复植被。渣场西侧有村村通公路和一户居民用房。	弃渣场下游无重要基础设施、工矿企业, 对人民生命财产安全、行洪等无重大影响。已进行覆土绿化恢复植被。 <b>弃渣场选址合理。</b>	<b>弃渣场稳定</b>
10# 5级渣场 二标段

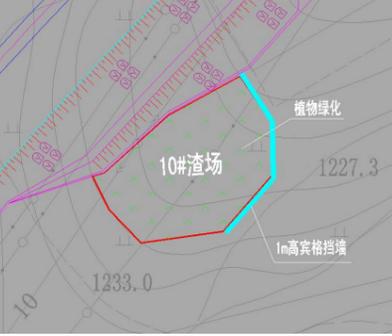
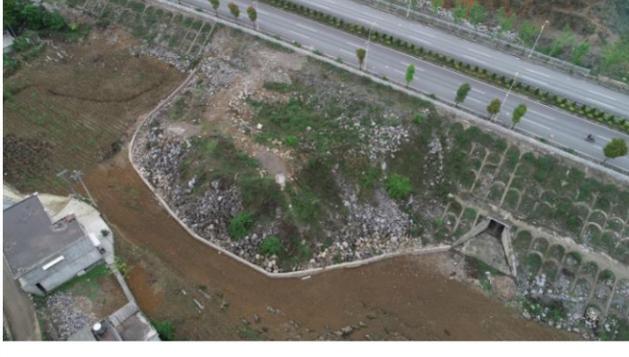
位置: YK24+280 经纬度: N:26°54'35"E: 105°44'35" 面积: 0.09hm <sup>2</sup> 弃渣量 0.35 万 m <sup>3</sup> , 最大堆高 6m, 无汇水面积。 弃渣场现状: 坡地型弃渣场, 占地以耕地为主, 弃渣场位于主线路基一侧, 现场未治理完善。渣场东侧有 3 户居民用房。	弃渣场下游无重要基础设施、工矿企业, 对人民生命财产安全、行洪等无重大影响。已设置完善的拦挡措施, 减小对下游的影响。并补充覆土绿化恢复植被。 <b>弃渣场选址合理。</b>	<b>弃渣场稳定</b>
