三马片区教育基础设施建设一期工程(人大附小)

## 水土保持设施验收报告

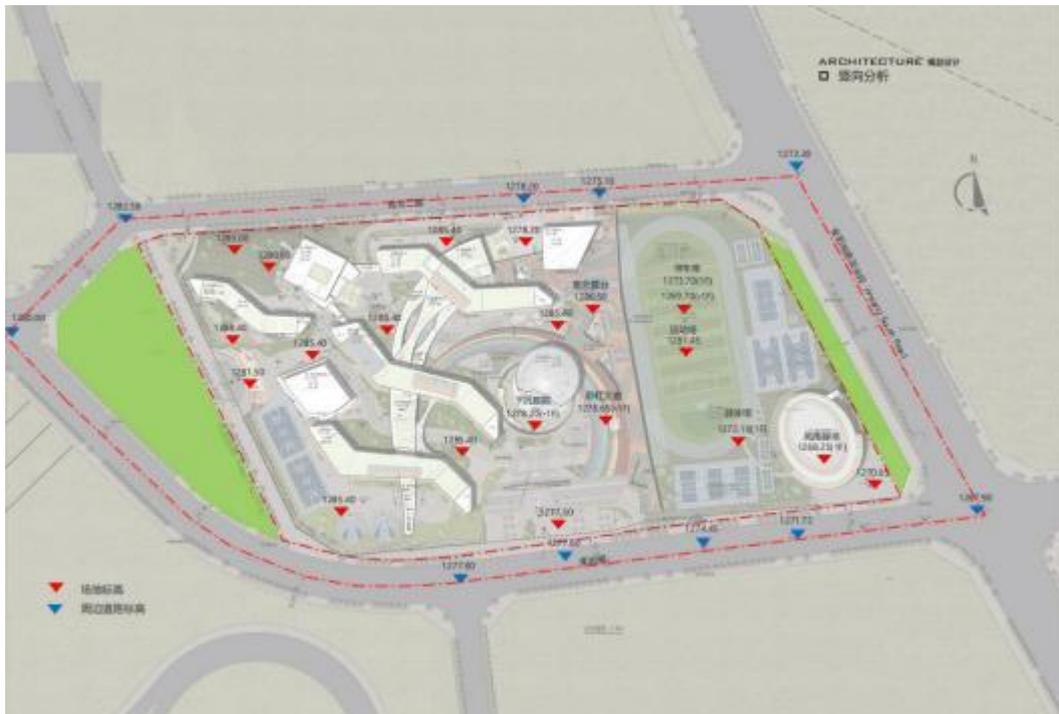
图 1-1 项目场地竖向分析图

项目地势呈西高东低、北高南低的趋势，原始地形标高为 +1265.35m~+1297.23m，最高点位于场地西北角，最低点位于场地南侧中部位置。根据原始地形，项目分台阶建设，自东向西设计标高分别为 +1270.80m(风雨操场)、+1272.10m(游泳馆)、+1269.70m(停车场)、+1278.50m(食堂)、+1278.50m(教学楼)、+1285.400m(次出入口)；场地西北角为最高设计标高 +1295m，对应原始地形最高位置；场地东南角设计标高 +1270m，为整个场地最低点；场地设计标高略高于四周规划市政道路设计标高。场地平整设计后最大高差为 25m，道路最大纵坡为 8%。场地内最大挖方高度为 6.5m，最大填方深度为 5.55m。
